Den 19. november 2014 blev i sag nr. 85815:

Topdanmark Forsikring A/S  
Borupvang 4  
2750 Ballerup

Forsikringstageren har i medfør af lov om forbrugerbeskyttelse ved erhvervelse af fast ejendom tegnet en ejerskifteforsikring i Topdanmark Forsikring A/S. Han klager over, at selskabet har afvist at yde forsikringsdækning for en anmeldt skade på en overligger til et vindue. Det er klagerens opfattelse, at overliggeren er underdimensioneret.

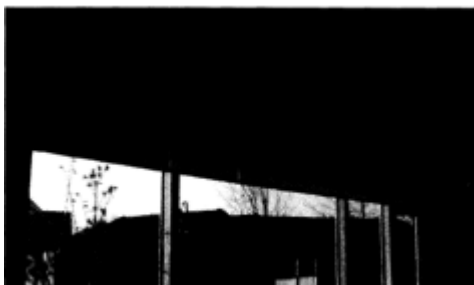
## 6 Eksisterende rem i facade

Som det fremgår af beregningen er den eksisterende rem underdimensioneret, og holdes på nuværende tidspunkt oppe af vinduespartiet i facaden. Fjernes vinduespartiet uden at remmen understøttes vil der være risiko for at remmen bryder sammen.

Der skal derfor ved nedbrydningen sikres at remmen understøttes.
