Den 2. december 2015 blev i sag nr. 87880:

k e n d e l s e :

Forsikringstageren har i medfør af lov om forbrugerbeskyttelse ved erhvervelse af fast ejendom tegnet udvidet ejerskifteforsikring i Qudos Insurance A/S v/Frida Forsikring Agentur A/S. Hun klager over, at selskabet har afvist at yde forsikringsdækning for vandindtrængen ved undertag og et opfugtet og nedbrudt bræt ved afløb fra undertag. Hun kræver endvidere dækning for udgifter til byggesagkyndig gennemgang af skaden.

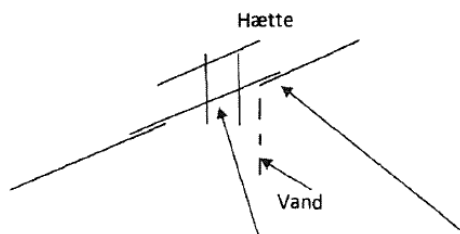
Ved gennemføring af ventilationsrør til taghætter, er der lavet hul i undertaget, ca. ½ m² pr. taghætte. Efterfølgende har man udlagt alm. plastfolie (se foto 4) over det eksisterende undertag og tætnet med tape, samt ilagt en gennemførings krave ved hætterne.

Undertaget er etableret som vist på skitse og det ilagte plastfolie er tætnet med tape i samlingen. Dette tape er løst (se venligst fotobilag foto 4-9), hvorfor vand på undertaget kan trænge uhindret ned i bygningen.

Det er nøjagtig samme skade som tidligere anmeldt ved veluxvinduerne, da var man blot ikke opmærksom på, at der også var problemer ved taghætterne i alt 3 stk.

Undertaget skal - først og fremmest udføres med armeret godkendt undertagsmateriale, samt udføres som vist nedfor med korrekt overlæg, så vandet løber ned over det nye undertag og videre ned over det eksisterende undertag nedenfor.
