Den 16. december 2015 blev i sag nr. 88270:

Dansk Boligforsikring A/S
Bysøplads 1
4300 Holbæk

Forsikringstageren har i medfør af lov om forbrugerbeskyttelse ved erhvervelse af fast ejendom tegnet en udvidet ejerskifteforsikring i Dansk Boligforsikring A/S. Han klager over, at selskabet afviser at yde forsikringsdækning for et anmeldt forhold ved forsatsvæggene i bygningen.

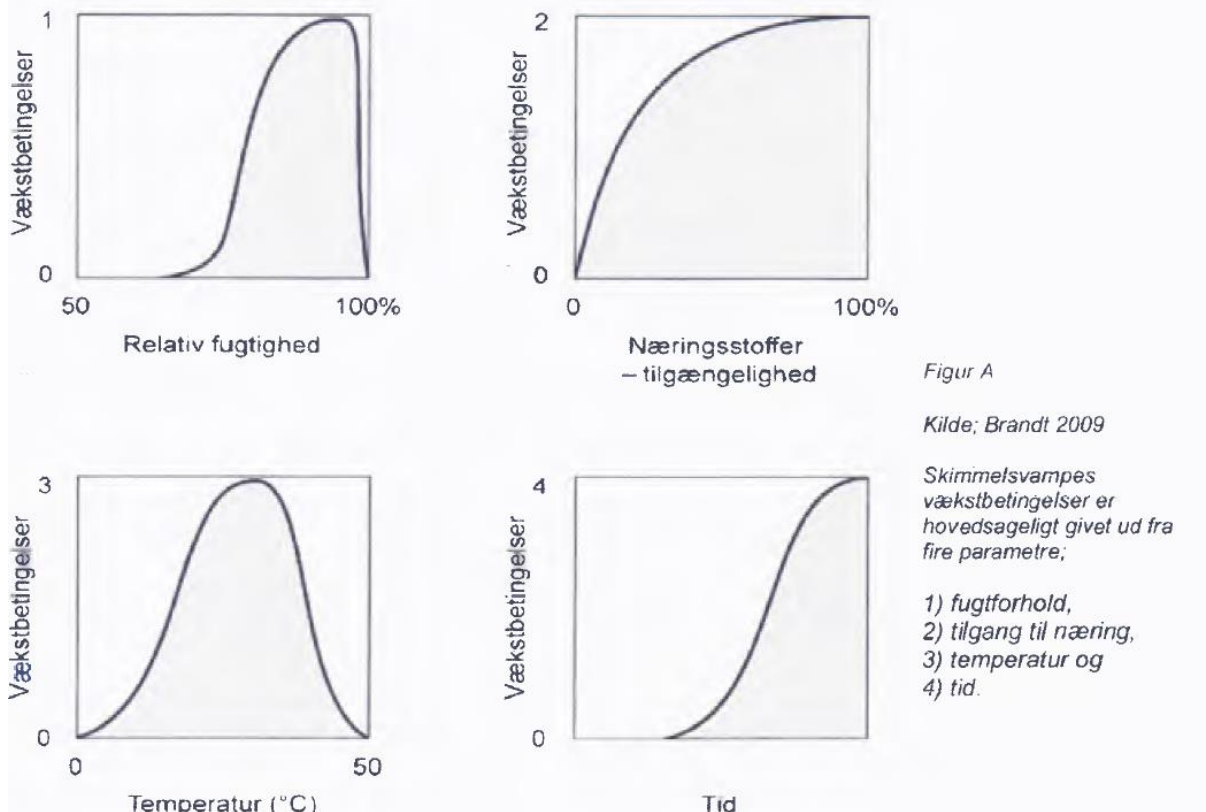
Bag de lette forsatsvægge har der været tale om adskillige års gunstige vækstbetingelser for skimmelsvampe — det vil sige fugt, stillestående luft og næringsrige vækststemner (organiske materialer), for princip se figur A nedenfor:

Når trykforholdene tillader det, må det forventes at indeluften infiltreres af finpartikulær forurening fra smitekilderne/vækstområder placeret bag ejendommens lette forsatsvægge. Jf. prøveresultat i omhandlende rapport (bilag 2) tyder det på at eksponeringsstyrken er relativt høj og det er vores erfaring at, særligt sensibiliserede personer, vil opleve helbredsmæssige gener i hjem med sådan mikrobiologisk profil.

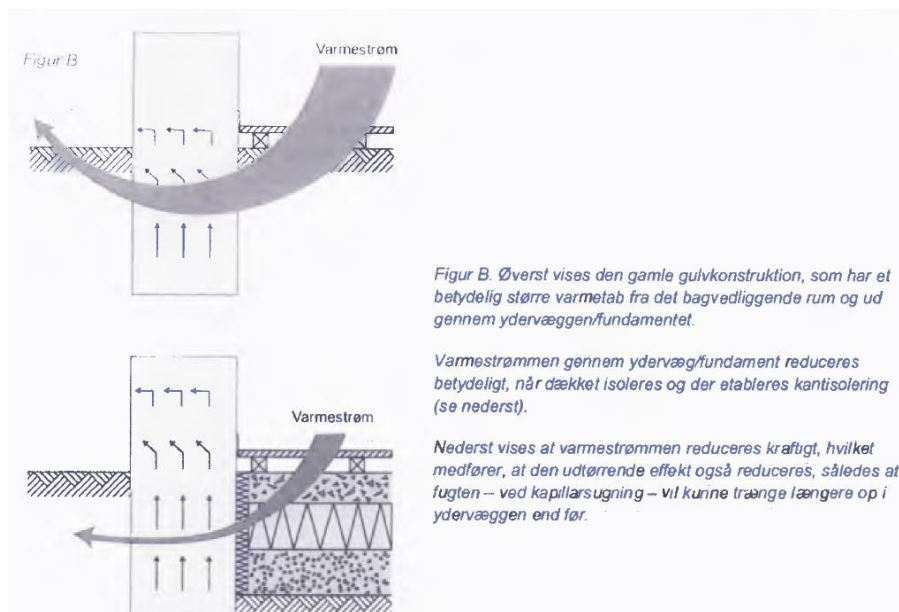
Det er endvidere kendt, at etablering af et velisoleret terrændæk i ældre ejendomme som omhandlende vil resultere i en øget stighøjde ud fra princippet vist ved figur B på næste side:

I omhandlende tilfælde formodes forsatsvæggene at være opsat i perioden 2000- 2004. Såfremt etableringstidspunktet først er efter 07/2004, må der henvises til Bygerfa erfaringsblad (31) 04 07 29 'Indvendig isolering - ældre ydermure over terræn', vedhæftet som bilag 4. Såfremt etableringstidspunktet ligger i perioden fra 2000 til 07/2004 er ovennævnte erfaringsblad således ikke at betegne som byggeteknisk fælleseje på udførelsestidspunktet (bemærk endvidere af Bygerfa ikke er lovgivning eller for den sags skyld med hjemmel i dagældende lovgivning).

Efter vores vurdering betegnes det ikke som 'normal byggeskik på opførelsestidspunktet' at opsætte organiske forsatsvægge op foran synligt fugtafregnede vægge. Det er vores vurdering, at ejendommen har haft gammelkendte fugtproblemer pga. husets manglende horisontale fugtsikring.
