# Ankenævnet for Forsikring

Den 7. februar 2024 blev i sag nr. 100101:

Dansk Boligforsikring A/S  
Kanalstræde 10, 1. Sal  
4300 Holbæk

Forsikringstageren har ejerskifteforsikring. Den forsikrede bygning er opført i 1965 med en tilbygget udestue fra 2004. Forsikringen trådte i kraft den 15/5 2017 på baggrund af en tilstandsrapport af 14/3 2017. Tilstandsrapporten indeholder ikke relevante oplysninger for sagen. I klageskema af 11/7 2023 til nævnet samt i vedlagte klageskrift har klageren bl.a. anført:

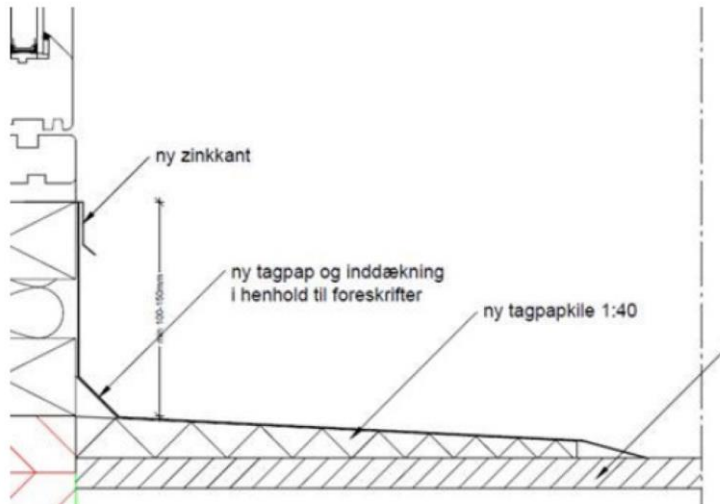
2. Kan du oplyse mig, hvor høj kilen bliver?

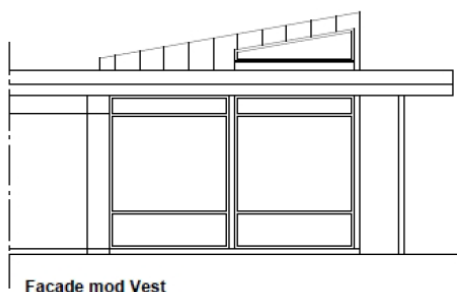
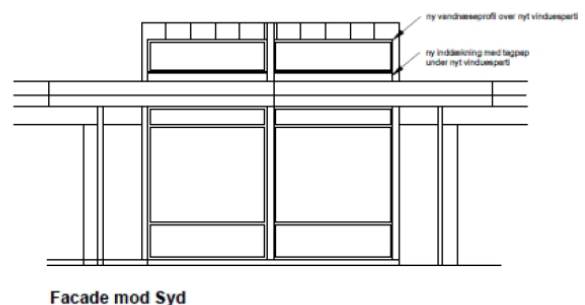
4. Har du/I eller jeres arkitekt regnet på inkl. kilehøjde m.v., hvor stor en del af de enkelte vinduesflader der forsvinder. Mit gæt er, at særligt på facaden mod vest vinduerne er reduktionen stor. I bedes få jeres arkitekt til at sætte nogle mål på de vinduer.

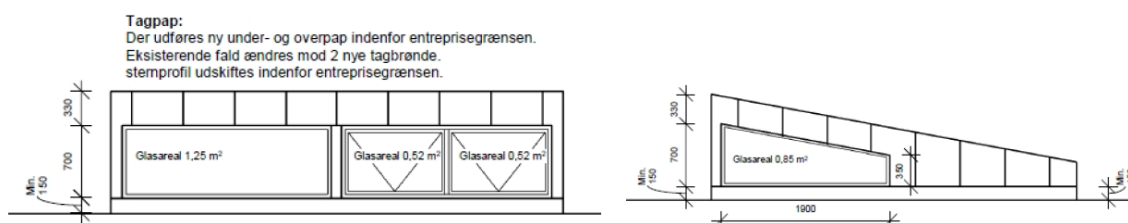
1. Klagers rådgiveres forslag til udbedring, herunder arealberegning af ovenlysvinduerne.

Hele essensen i arkitekturen set indefra er, at vinduet 'følger' hældningen i bygningens fald både for oven og for neden (se indstregning på billede).

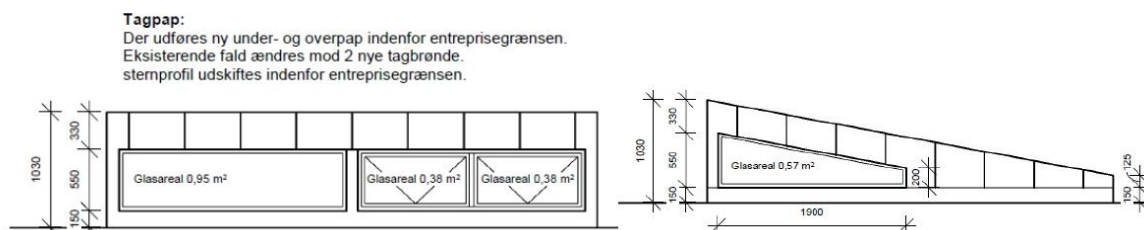
2. DBF's forslag inkl. arealberegning af ovenlysvinduerne

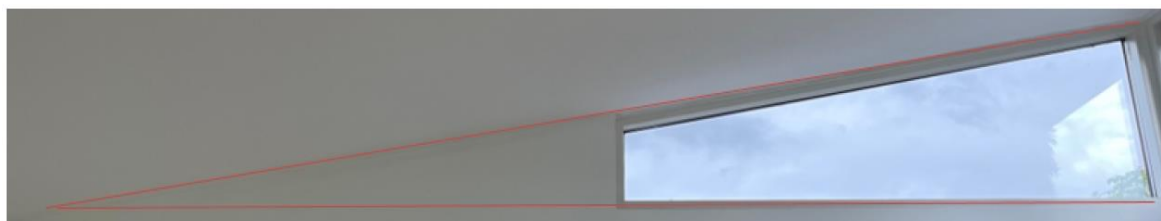
Klagers løsning, der følger linjerne i arkitekturen

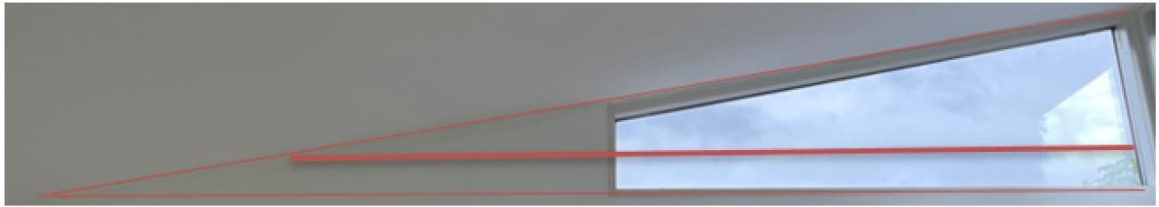
DBF's løsning, der ændrer på linjerne ved at reducere vinduernes areal – tyk rød streg angiver reduktion.

Forskellen på de to løsninger er åbenlys, idet vinduerne mod syd (de rektangulære) reduceres i areal fra 2,29 m<sup>2</sup> til 1,71 m<sup>2</sup>, svarende til en reduktion på 25,4 % af arealet.

For sidevinduerne er forskellen ligeledes tydelig, idet vinduerne mod (øst/vest) reduceres i areal fra 0,85 m<sup>2</sup> til 0,57 m<sup>2</sup>, på hver side svarende til en reduktion på 33 % af arealet.

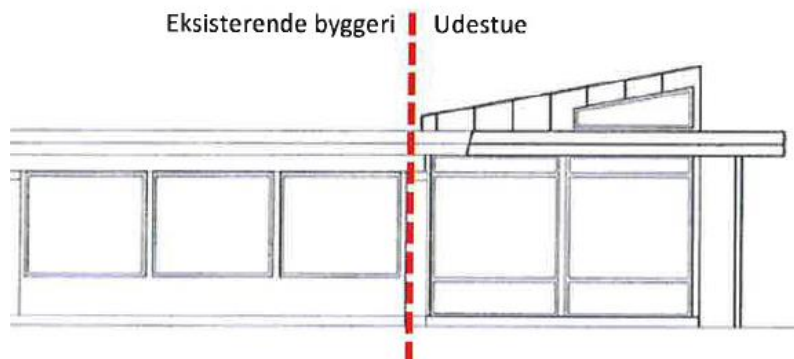
Der er konstateret utætheder ved udestue beliggende på ovennævnte adresse. Udestuen er opført i 2004 og projekteret af [arkitektfirma]. Tegningsmateriale findes på [kommunes] byggesagsarkiv. Utætheden kan skyldes manglende fald, lunke dannelse og eller manglende inddækningshøjde ved overgang mellem tag og vægge over tagpaptag.

Udestuen er udført i forlængelse af oprindelige bolig og tagpap taget er derved forlænget. Udestuetag er udført højere, end omkring liggende tag og er udført med zinktag. Udsnit af facaden ses i nedenstående.
