# Ankenævnet *for* Forsikring

Den 24. januar 2024 blev i sag nr. 100140:

Dansk Boligforsikring A/S  
Kanalstræde 10, 1. Sal  
4300 Holbæk

Forsikringstageren har ejerskifteforsikring. I klageskema af 21/7 2023 til nævnet har klageren bl.a. anført:

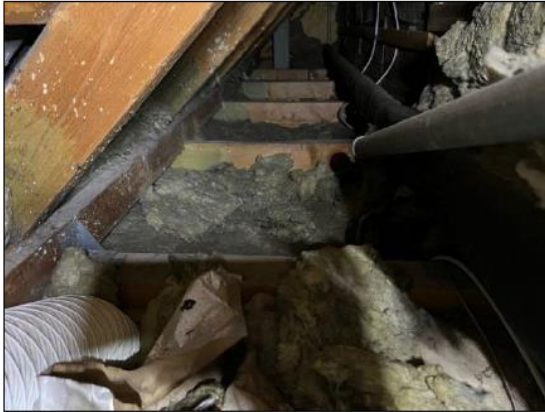
*Billede ude fra skunken hvor det ses at der er nedtrådt isolering.*

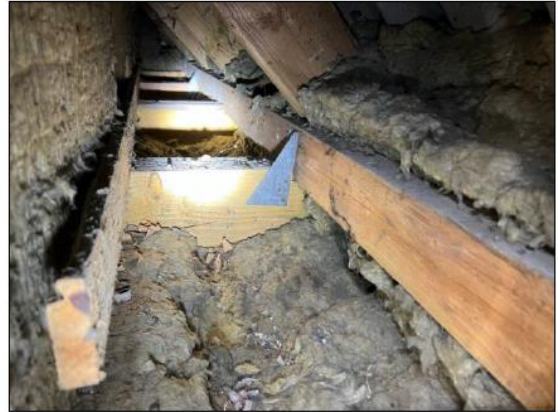
*Der ses ydermere decideret løbespor i midten af skunkgulvet, hvor det vurderes dyrene har løbet frem og tilbage.*

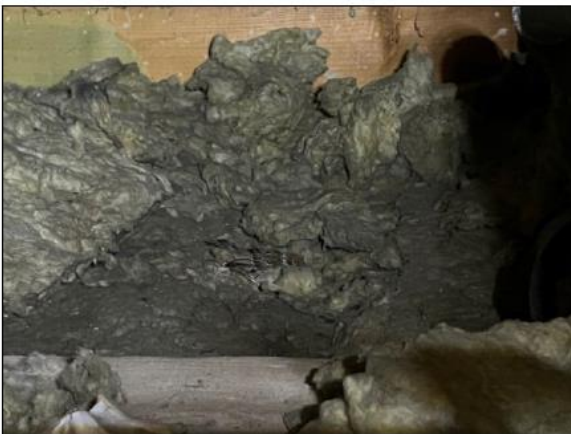
*"Rededannelse" oven på isoleringen, og efterladenskaber af byttedyr, her en lille spurvefugl.*

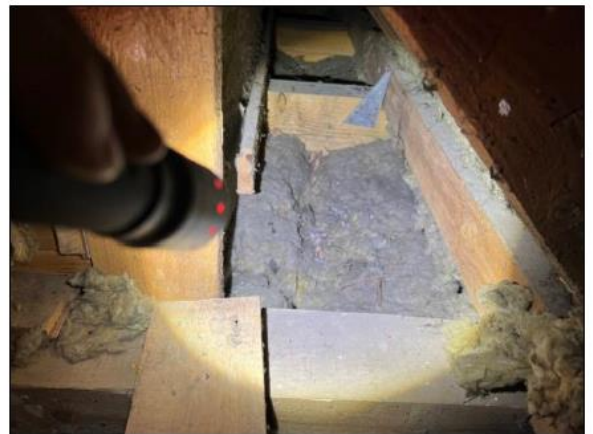
*Igen et billede af "løbespor" i isoleringen.*

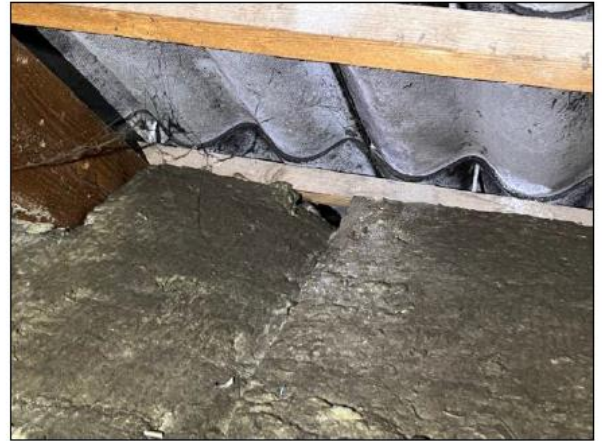
*Billede af oversiden af isoleringen mod skråloftet, med tydeligt hul til gang.*

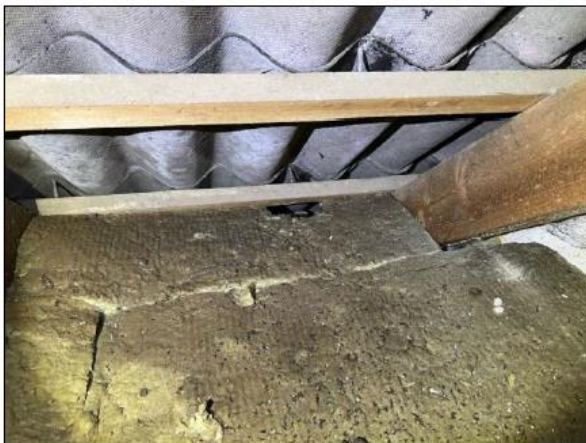
*Et andet sted hvor der ses et tydeligt hul og nedgang.*

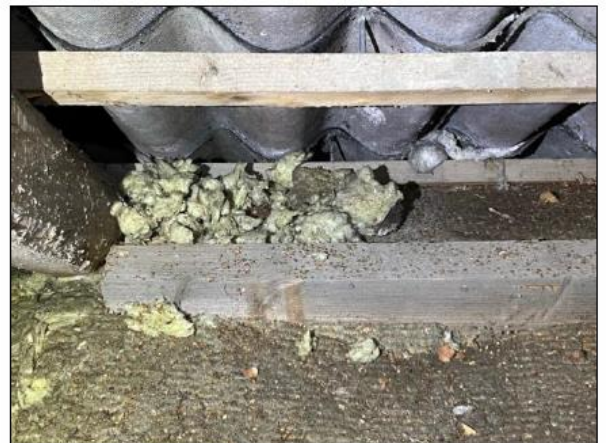
*Ødelagt og "opgravet" isoleringsmateriale.*

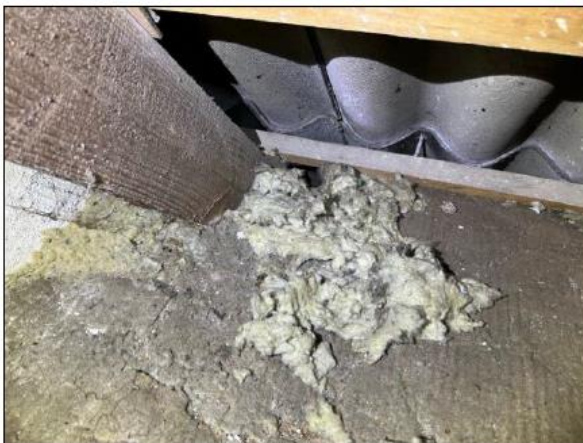
*Ødelagt og "opgravet" isolering.  
Efterladenskaber*

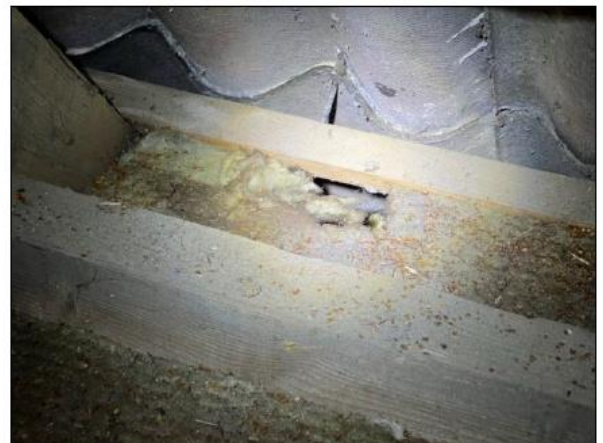
*Tydeligt tredje hul hvor et dyr har gravet sig ned.*

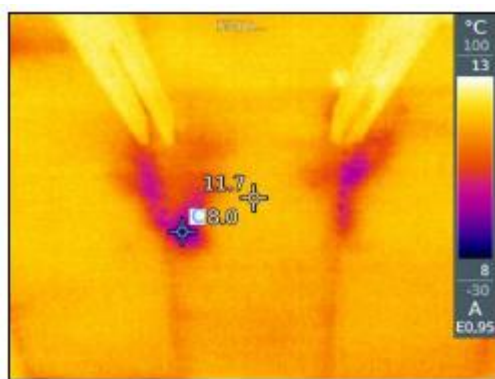
Termogram fra 1. salen med tydelige gange og deslige i skråvæggene.

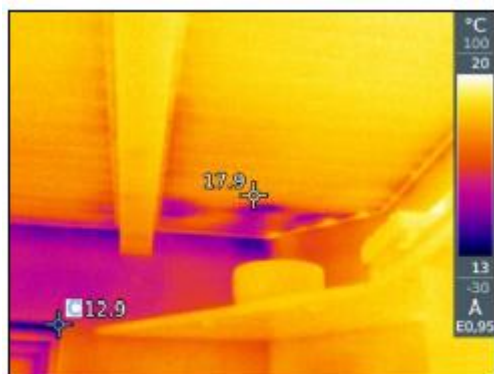
Termografiske billeder der viser huller og skader i isoleringen i skunkgulvet.

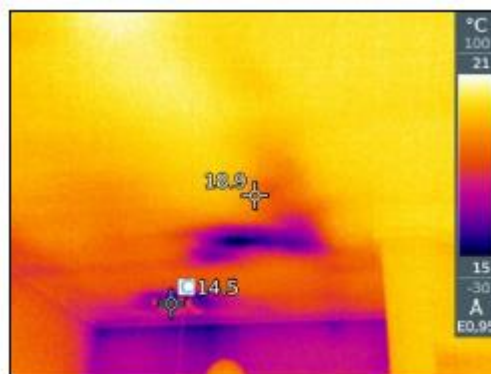
Tydelige huller/reder eller lignende i loftet ind fra skunken.
