# Ankenævnet *for* Forsikring

Den 3. april 2024 blev i sag nr. 100288:

k e n d e l s e :

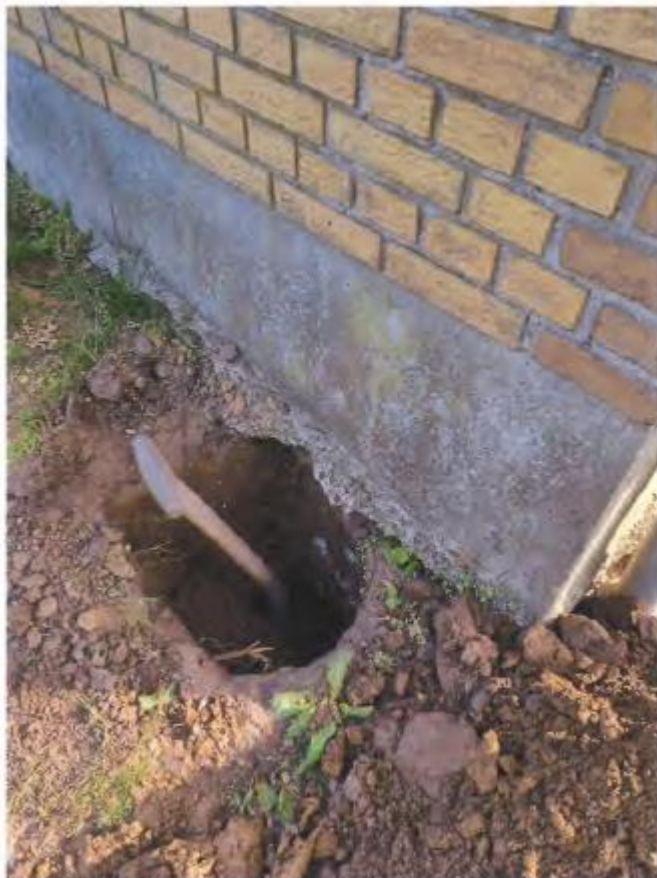
Der er således ikke for undertegnede nogen tvivl om, at de opståede sætninger/deformationer kan henføres til bevægelser forårsaget af udtørring. Således er den ringe funderingsdybde, kombineret med de nærtstående store træer hovedårsagen til de opståede skader på ejendommen.

Med de regler der var gældende for funderingsdybder ved ejendommens opførelse var den normale frostfrie dybde 0,9 meter under terræn.

Det kan ikke udelukkes at den aktuelle funderingsdybde har været overholdt ved tilbygningen/ombygningen i 1968. Således kan den registrerede funderingsdybde være opstået som en kombination af at leraflejringen over fundaments underside har mindsket sit volumen kombineret med at der eventuelt er reguleret i terrænet.

Af nedenstående foto ses det, at niveauet for underside af sokkelpudsen er beliggende over terræn. En sådan registrering indikerer at terræn tidligere har været beliggende højere. Der er ikke sandsynligt at en murer ved pudsning af soklen, skulle slutte sokkelpudsen over terræn.

Foto af frigravning.

Såfremt der ikke foretages tiltag til sikring af funderingen enten ved en forøgelse af funderingsdybden, begrænsning i de nærliggende store træer eller en kombination af disse vil sætningerne utvivlsomt fortsætte."
