# Ankenævnet for Forsikring

Den 21. august 2024 blev i sag nr. 100301:

k e n d e l s e :

Forsikringstagerne har ejerskifteforsikring. I vedlagte klageskrivelse til klageskema af 28/8 2023 har klagerne advokat bl.a. anført:

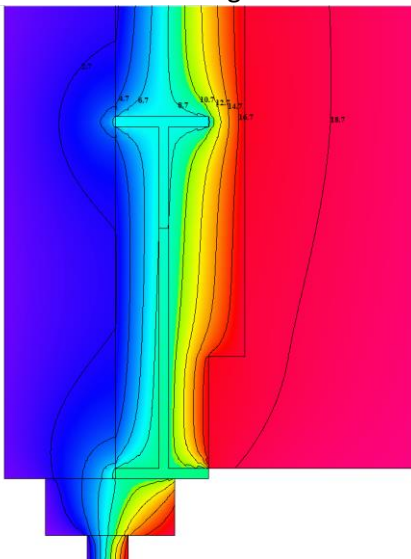
Den mindste temperatur under stålprofilen er beregnet til 9,73°C, hvilket er ca. 1°C grader over den kritiske overfladetemperatur for kondensdannelse. Kondens kan være opstået pga. en højere fugtproduktion end antaget her. For boliger med høj beboertæthed, vil den kritiske overfladetemperatur for kondensdannelse være på 11,8°C. Dvs. ca. 3°C højere end de beregnede 9,73°C under stålprofilen.

Nedenunder ses en grafisk afbildning af temperaturen ved eksisterende forhold:

Ved indvendig efterisolering er dugpunktet flyttet længere ud, og der opstår således ikke kondensdannelse på den indvendige overflade, såfremt der efterisoleres indvendigt ved følgende fremgangsmåde:
