# Ankenævnet *for* Forsikring

Den 13. december 2023 blev i sag nr. 100306:

Dansk Boligforsikring A/S  
Kanalstræde 10, 1. Sal  
4300 Holbæk

Forsikringstageren har ejerskifteforsikring med basisdækning. I klageskema af 29/8 2023 til nævnet har klageren bl.a. anført:

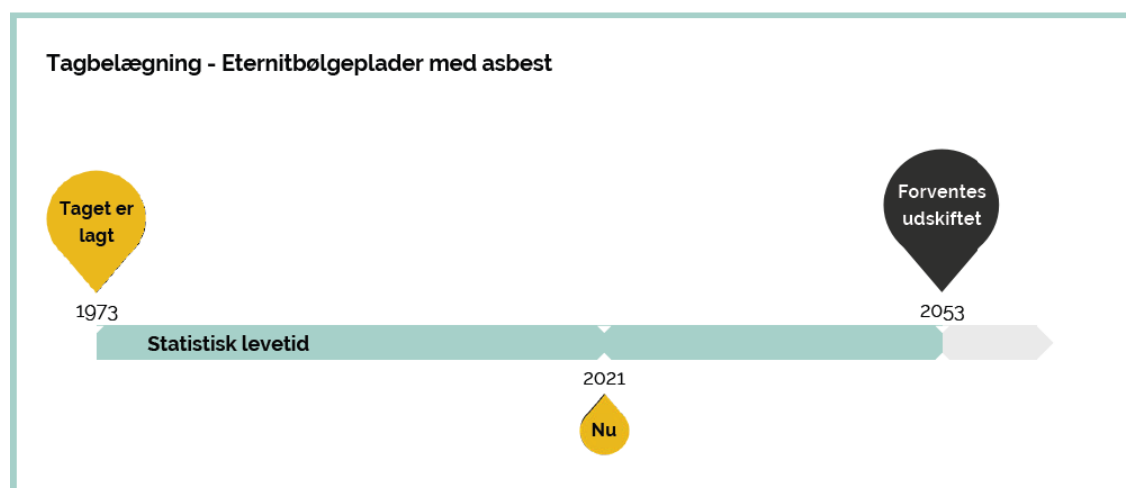
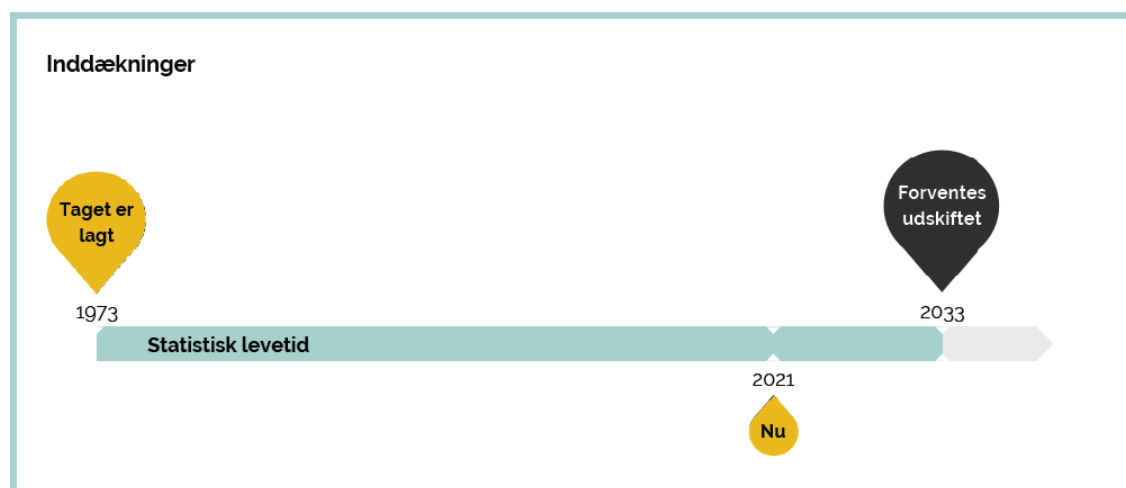
Oplysningerne om tagets restlevetid er baseret på et tabelopslag. Det er altså ikke en konkret vurdering af tilstanden på beboelsesbygningens tag.

Levetidstabellerne fra Statens Byggeforskningsinstitut lægger til grund for den illustrerede restlevetid, og tager højde for tagets alder og materialer.

Du skal være opmærksom på, at et tags reelle levetid kan variere meget, alt efter vind, vejr og vedligeholdelse.

**Hvis der er konstateret en skade på det konkrete tag, vil det fremgå af skadesoversigten.**

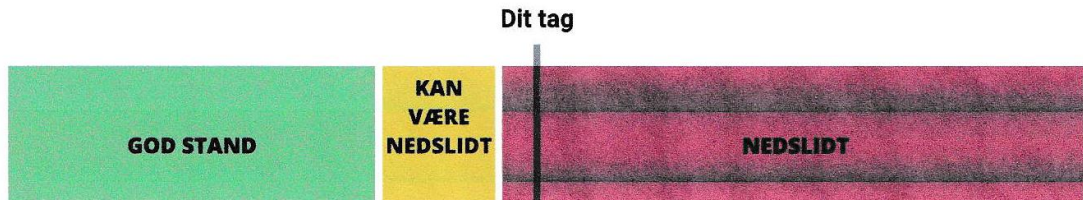
## RISIKO FOR SKADER PÅ DIT TAG

Dit Bølgeeternit er 49 år gammelt . Nedenfor kan du se den forventede levetid på netop din tagtype.

Taget skal skiftes (nedslidt) Det vurderes at taget bør udskiftes med et nyt, taget vurderes som at være nedslidt, vi anbefaler ikke at det ville være rentabelt at reparere det eksisterende tag. (bemærk, tjek din husforsikring, da de fleste forsikringsselskaber ikke dækker evt. vandskader /følgeskader på huset, da taget er nedslidt).

Levering og montering af nyt tag. **Estimeret omkostning** fra 180.000 kr.
