# Ankenævnet *for* Forsikring

Den 24. januar 2024 blev i sag nr. 100369:

Dansk Boligforsikring A/S  
Kanalstræde 10, 1. Sal  
4300 Holbæk

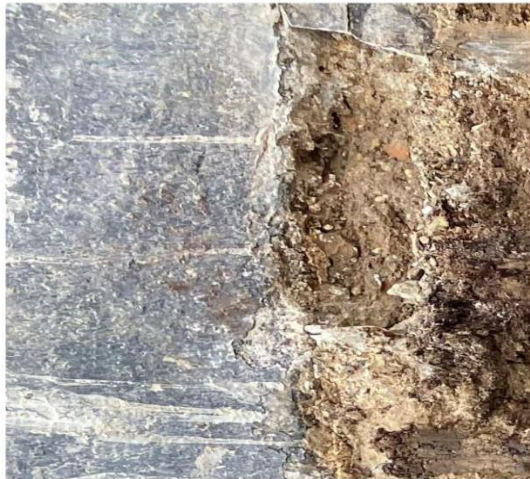
"Denne gang har jeg gravet huset væk i forbindelse med en olietank, der skulle væk og et hus, der så ud til at vælte.

Dækker ejerskiftforsikringen for [adressen], når det viser sig, at husets fundament er fjernet og står på et par murbrokker? Gasbeton er indervæg. Huset slår revner i venstre side. Se billedet:

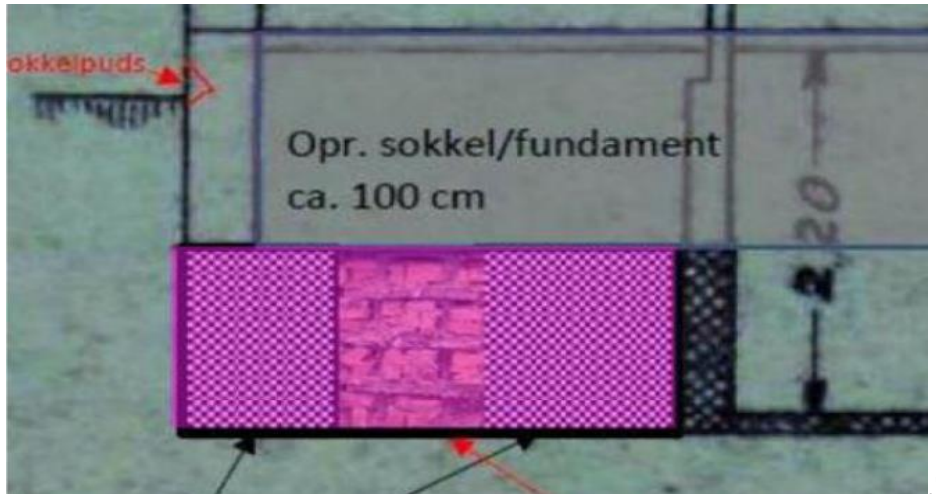
"Det er vores etablerede fundament, da det viste sig ikke at være lavet noget, men bare en kælder, der var gravet ud. Seriøst det er farligt det her. Du kan da ikke bare grave en kælder ud uden at understøbe. Det kan jo skvatte sammen any time.

Det lilla var fundablokke med løse mursten i og intet andet og så var der et tyndt puds på indefra, så man troede det var lavet rigtigt, men det var en tyvagtig metode til at skjule ulven.
