# Ankenævnet *for* Forsikring

Den 1. maj 2024 blev i sag nr. 100376:

Forsikringstageren har i medfør af lov om forbrugerbeskyttelse ved erhvervelse af fast ejendom tegnet ejerskifteforsikring med udvidet dækning. I klageskema af 10/9 2023 har klageren bl.a. anført:

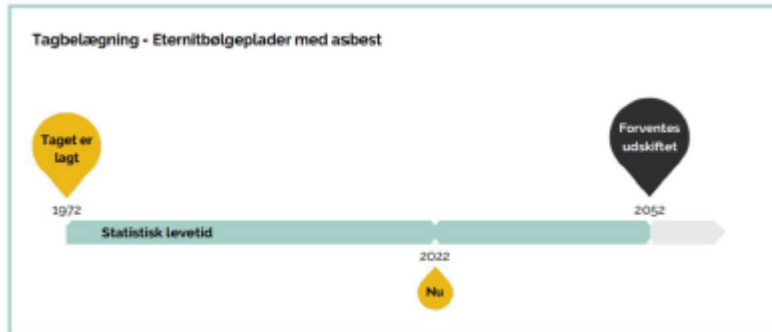
Her vil vi henvise til at der i tilstandsrapporten står at den estimerede levetid for taget udløber i 2052, se nedenstående billede.

Endelig henviser klager til, at den estimerede levetid for tagbelægningen i tilstandsrapporten er estimeret til og med 2052.

Vi er enige i, at taget forsat har en meget lang levetid for selve tagbelægningen og vi finder derfor vurderingen af den bygningssagkyndige som værende retvisende.
