# Ankenævnet *for* Forsikring

Den 3. april 2024 blev i sag nr. 100401:

k e n d e l s e :

Forsikringstageren har i medfør af lov om forbrugerbeskyttelse ved erhvervelse af fast ejendom tegnet ejerskifteforsikring med udvidet dækning. I klageskema af 15/9 2023 har klagerens repræsentant bl.a. anført:

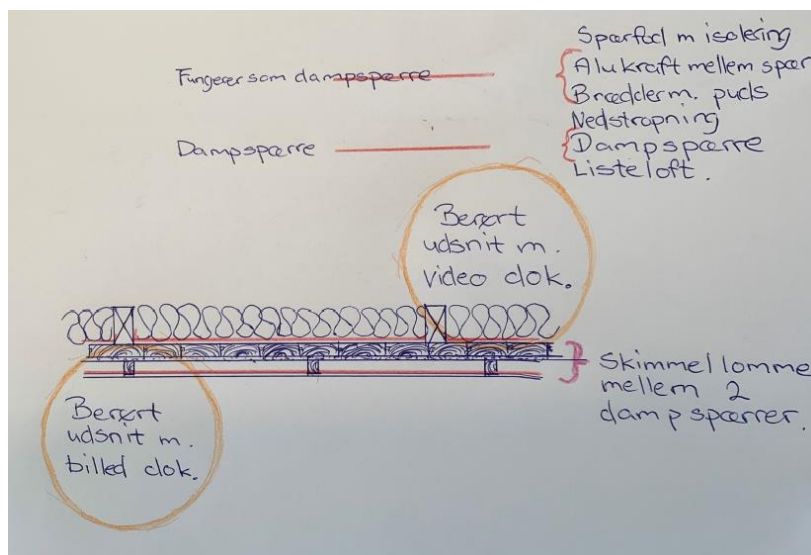
Der var plastfolie over loftbrædder, pudset loft (fungerende dampspærre) og alu-kraft-folie over tætforskalling som er det vi klager over.

Det nævnes, at der i den oprindelige del af huset er udlagt alukraft (dampspærre) mellem spærfagene oven på tætforskallingen. Der er i den oprindelige del af huset udlagt plastfolie (dampspærre) over loftbrædderne, som Domus Forsikring beskriver værende dampspærre i deres høringssvar. Dette forvises også i vedhæftede billeder, at der over loftbrædderne var plastfolie, pudset loft og af videomaterialet vises der oppe fra loftet, at der over det pudset loft og tætforskallingen er placeret alukraft (dampspærre).

Dette er også illustreret i vores illustrations skitse som er vedhæftet.

Af illustrationsskitse fremlagt af klageren fremgår bl.a.:
