# Ankenævnet *for* Forsikring

Den 3. april 2024 blev i sag nr. 100562:

Sagen drejer sig om en underdimensioneret limtræsbjælke mellem 1. og 2. sal og en underdimensioneret kvistudvekling på 2. sal (tagetagen).

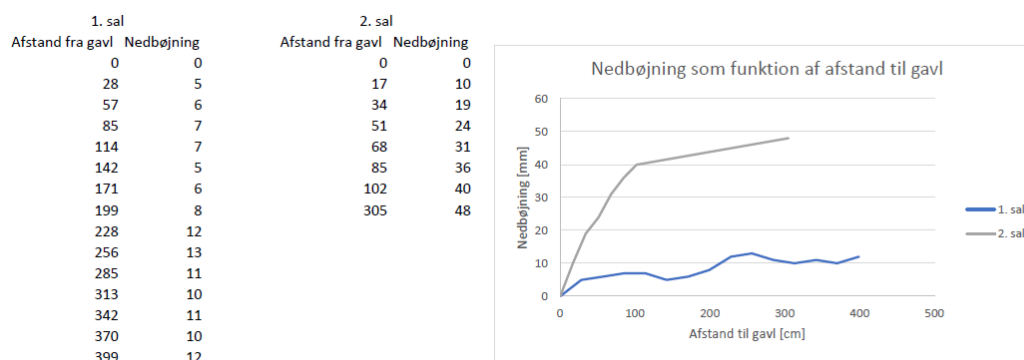
Det fremgår af klagerens opmåling af limtræsbjælke den 21/11 2023:

Denne opmåling er foretaget ved at opsætte et Bosch Quigo laservaterpas på en plan flade og derefter bruge en tommestok til at måle afstanden til gulvet i forskellige punkter langs en ret linje fra den østlige gavl mod midten af rummene på 1. og 2. sal. (over og under limtræsbjælken)

De ses, at nedbøjningen på første sal holder sig under 15 mm i alle punkter langs hele spændet under limtræsbjælken. I soveværelset over bjælken kan gulvet kun måles på de første 102 cm, hvorefter sengen nås. På bare disse 102 cm måles en skævhed på 40 mm! På den anden side af sengen er taget et enkelt målepunkt, hvor nedbøjningen er 48 mm."
