# Ankenævnet *for* Forsikring

Den 3. april 2024 blev i sag nr. 100565:

Klageren er en ejerforening, hvis medlemmer er sikret under en byggeskadeforsikring. Den forsikrede bebyggelse er opført i 2016. I klageskema af 18/10 2023 har klageren bl.a. anført:

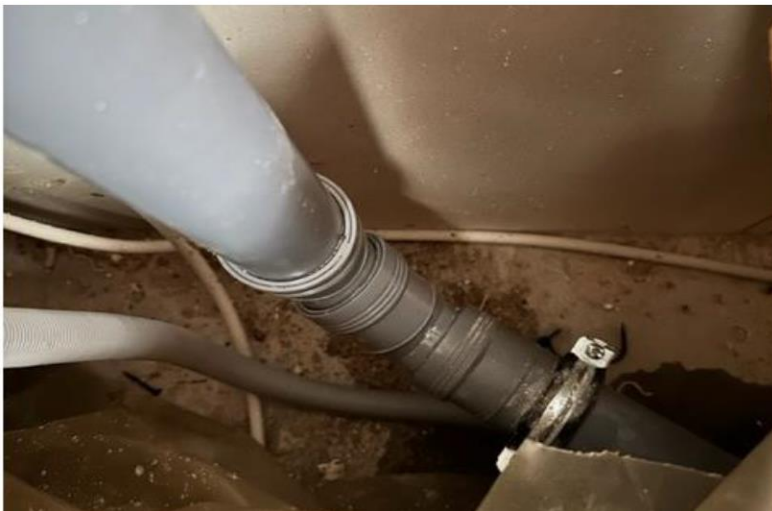
Nedenstående fotos viser at der ikke er monteret rørbæring på standrør. Der er i forbindelse med forsøg på rensning af ledningen blevet udskiftet 90 graders bøjning med 2 stk. 45 graders bøjninger for nemmere adgang til installationen, ligeledes er der i forsøget på rensning af ledningen monteret 1 stk. Durka ventil for at optimere udluftningen af ledningen.

Årsagen til vandskaden, som beskrevet i rapporten, er en adskillelse i afløbsrørene under gulvet, som har tilladt vand at strømmen ud. Adskillelse af vandrør er sandsynligvis et resultat af rensning af vandrør med split, som pga. 90' bøjning har medført at rørene er presset fra hinanden.

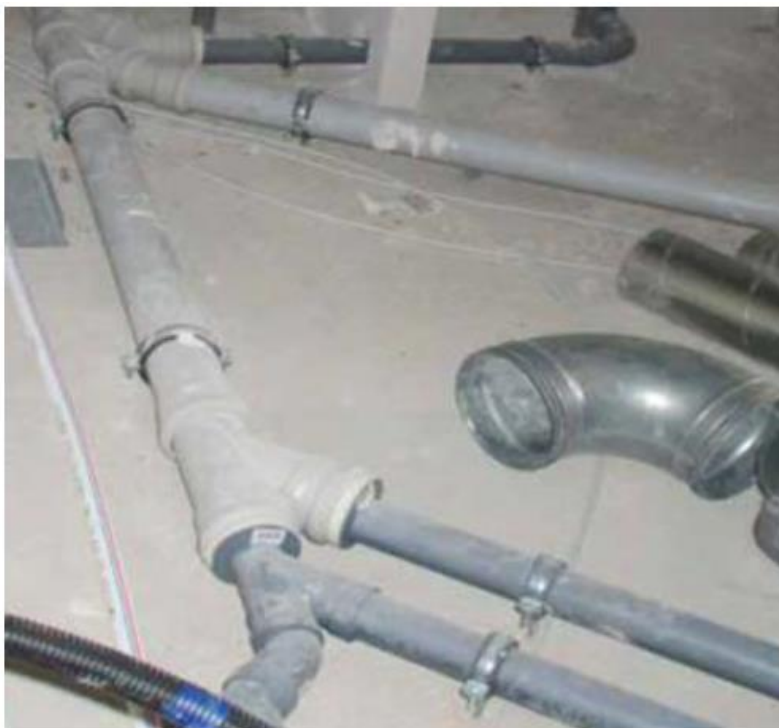
Reduktionen der er monteret i gulvkonstruktionen på badeværelset, er vendt forkert, dette gør sig gældende for alle reduktioner se foto.

Reduktionen som vender forkert, bevirker at der ikke kan opnås tilstrækkeligt flow fra afløbet fra køkkenet og frem til udløbet på faldstammen, den træge udledning af vandet kan være en medvirkende årsag til at aflejringerne aflejres i ledningen og derved kan der opstå drift forstyrrelser.
