# Ankenævnet for Forsikring

Den 6. marts 2024 blev i sag nr. 100584:

k e n d e l s e :

"Hermed indbringer jeg på [klagerens] vegne en klage over DBF's afgørelse i en skadesag. Klagen drejer sig om omfanget af udbedringen af facadeskader i klagers hus samt udbedringsmetode.

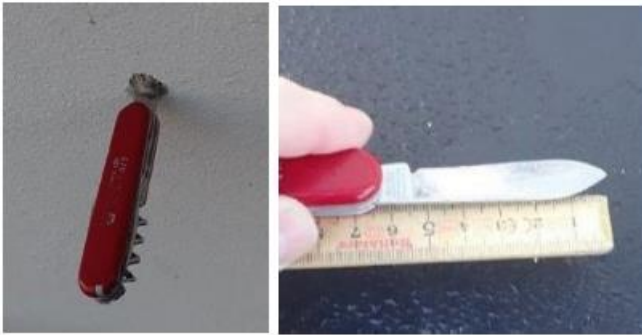
Ved eksisterende hul i facadepuds på gavl mod øst, i nedre tavl mod syd, udføres indstiksprøve med lommekniv, og her måles isoleringsdybde til ca. 50 mm., foto 26-29.

Knivens blad er cirka 4,5 cm indstukket i facaden og her skal så fratrækkes den pudsede overflades tykkelse, hvilket konsulenten ikke har gjort opmærksom på.

Dét efterlader et væsentligt mindre tal end ca. 50 mm. i målingen af tykkelsen af isoleringen efter klagers opfattelse.
