# Ankenævnet *for* Forsikring

Den 15. maj 2024 blev i sag nr. 100589:

Forsikringstageren – der er en andelsboligforening - har tegnet bygningsforsikring. I klageskema af 24/10 2023 har foreningen bl.a. anført:

"Vi har afvist dækning for svamp-/rådskaade i tagkonstruktion opstået som følge af fejlkonstruktion. Vores forsikringstager er ikke enig og påklager derfor afgørelsen.

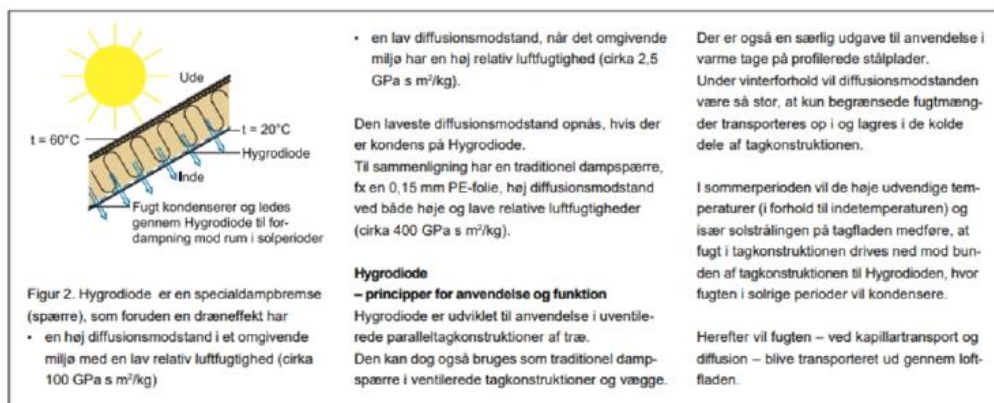
Erfaringsblad 05 12 29

*Ja det er en afgørende fejludførelse, at der i et tag med væsentlig skyggevirkning er valgt en Hygrodiode dampspærre.*

*Det står i samtlige vejledninger fra leverandør af Hygrodiode dampspærre, at tagflader med denne dampspærre ikke må ligge i skygge.*

*Som følge af talrige skader bl.a. pga. skygge på tagfladen er der udarbejdet Byg-Erfa blad nr. 051229 (se udklip herunder)*

## Uventilerede paralleltage med dampbremse af Hygrodiode

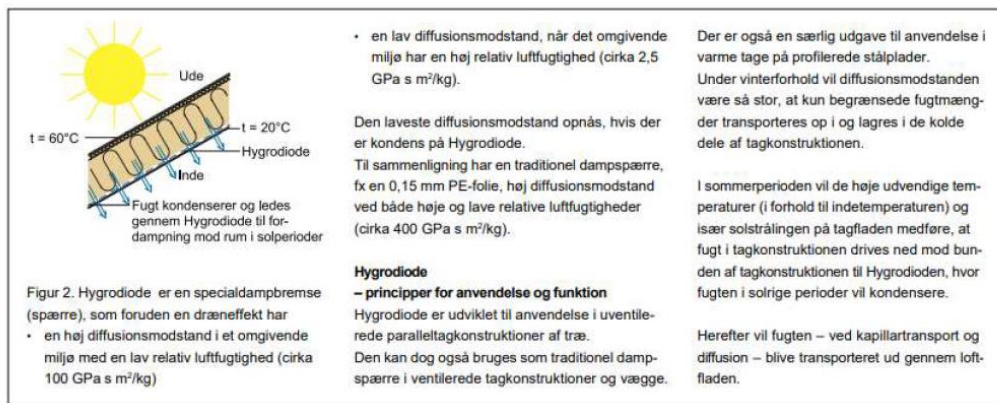
## Uventilerede paralleltage med dampbremse af Hygrodiode

*Som følge af talrige skader bl.a. pga. skygge på tagfladen er der udarbejdet Byg-Erfa blad nr. 051229 (se udklip herunder)*

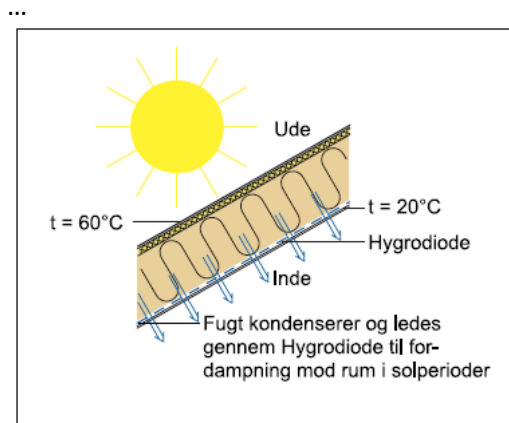
Figur 2. Hygrodiode er en specialdampbremse (spærre), som foruden en dræneffekt har

"Da der har været nogle tilfælde med alvorlige fugtskader ved anvendelse af Hygrodiode, er der i dette blad angivet hvilke forudsætninger, der skal være opfyldt for indbygning i uventilerede paralleltag (flade eller med hældning).

- at tagfladen er solbeskinnet i sommerhalvåret, dvs. at den ikke har over 30° hældning mod nordlige retninger – NØ, N, NV.  
(Fugtforholdene i tagkonstruktionen kan beregnes [1] ved forskellige taghældninger og orienteringer)
- at der ikke er dele af tagfladen, som ligger i permanent skygge, fx forårsaget af større træer og bygninger samt højereliggende bygningsdele, brandkamme og elevatorårne.  
(Mindre områder fx svarende til skygge fra en normal, muret skorsten kan dog accepteres, hvis producentens anvisninger følges)
- at tagfladen ikke er en taghave, et græstørvtag eller har permanent stående vand
- at underliggende rum har velfungerende ventilation, og fugtniveauet ikke ligger over rumklimaklasse 2 (almindeligt boligklima – se senere)

- at der ikke i underliggende rum er fugt og temperaturforhold, som medfører et konstant udadgående vanddamptryk, fx mellemgange med store glaspartier.
