# Ankenævnet for Forsikring

Den 12. juni 2024 blev i sag nr. 100590:

Dansk Boligforsikring A/S  
Kanalstræde 10, 1. Sal  
4300 Holbæk

## Forhold 1 – afkortelse af HEB-bjælke og revner i etagedæk

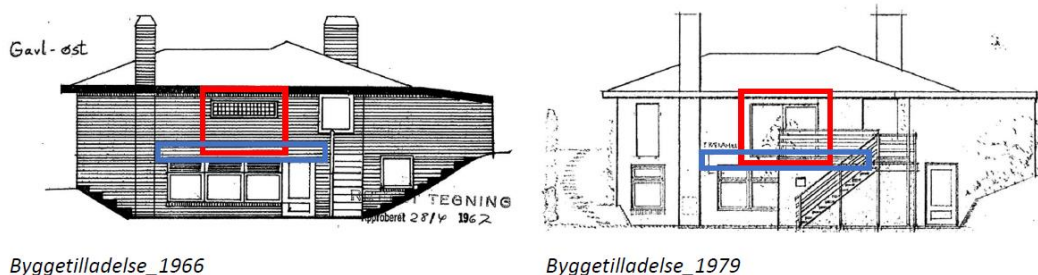
## Overskåret bærende HEB-bjælke ved skydedør til tagterasse

I 1979 blev der lavet en tilbygning med tagterasse og ifm. dette åbnes eksisterende murværk i området under eksisterende vindue, se rød markering, og der bliver isat en skydedør i hullet.

Under dette arbejde skæres og fjernes ca. 50% af HEB340 som bærer betondæk, samt murværk over de 3 vinduer i kælder med fritliggende facade, se blå markering og billede 1+2.

1. Dækket er revnet og har sat sig ca. 25 mm fra indvendig bærende væg til bærende facade og HEB, se billede 3+4.
2. Der er konstateret sætningsskader i murværket omkring hul i ydervæggen, se billede 5.

Midlertidig afstivning af dæk over kælder med soldater.

Gulv i stueplan optages.

Væg og loft i kælder åbnes for søjle.

Terrassedør afmonteres.

Terrassedæk, ydervæg og tag åbnes for ilægning af ny bjælke.

Bjælke og søjle monteres.

Evt. skal fundamentet forstærkes.  
Revne i dæk 'sys' sammen og udstøbes.  
Der skal støbes tyndpudslag på overside af dæk for at rette det op.  
Fuger skal udkradses og fuges.  
Gulv på stueplan reetableres.  
Loft og væg i kælder reetableres.  
Der skal laves beregninger og tegningsmateriale for dette arbejde inden igangsætning.
