# Ankenævnet for Forsikring

Den 15. maj 2024 blev i sag nr. 100646:

Domus Forsikring A/S  
Stationsparken 26, 1.th.  
2600 Glostrup

k e n d e l s e :

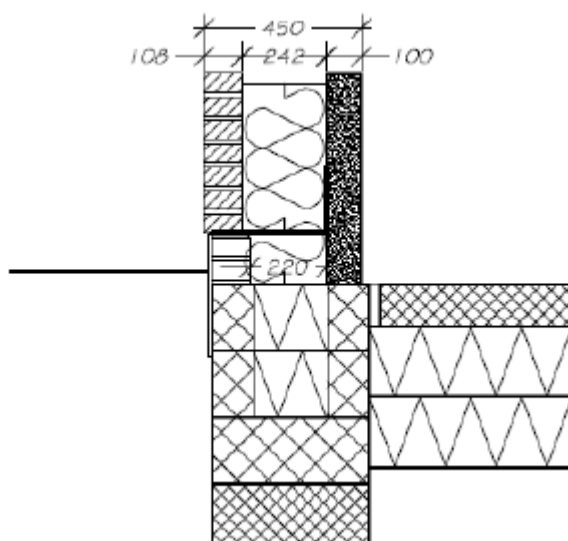
Efter min besigtigelse den 12-10-2022, har jeg prøvet at tegne fundamentsdetaljen sådan som jeg ser den er lavet.

For mig er der ingen tvivl om at der mangler en fugtspærre hen over den øverste lecathermblok. Fugten fra formuren kan via de 2 skifter der er mellem Lecathermblokken og blank murværk, transporteret gennem isoleringen til bagmuren. Specielt når isoleringen i området er klemmt med ca. 2 cm.

Udbedring kan kun ske ved nedtagning af formuren og de øverste 2 skifter i fundamentsniveau."

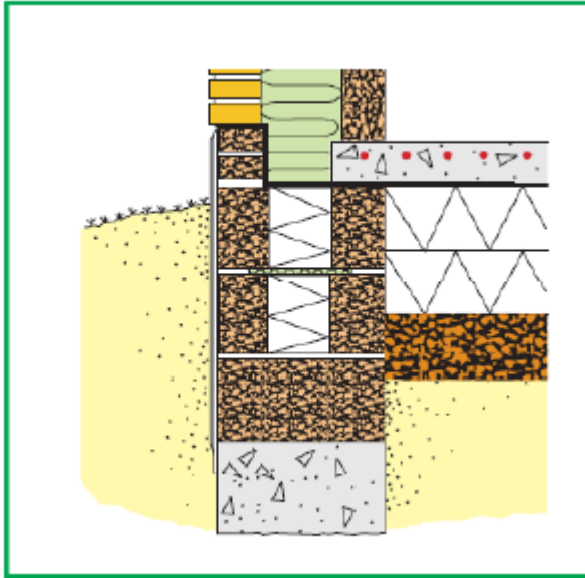
Har ikke kunnet finde noget materiale på Lecas hjemmeside som angiver, at der ikke skal være en fugt- eller Radonspærre. Tvært i mod viser følgende tegning fra brochuren 'Leca fundamenter' at der skal være en fugt/radonspærre.
