# Ankenævnet *for* Forsikring

Den 29. maj 2024 blev i sag nr. 100680:

Dansk Boligforsikring A/S  
Kanalstræde 10, 1. Sal  
4300 Holbæk

k e n d e l s e :

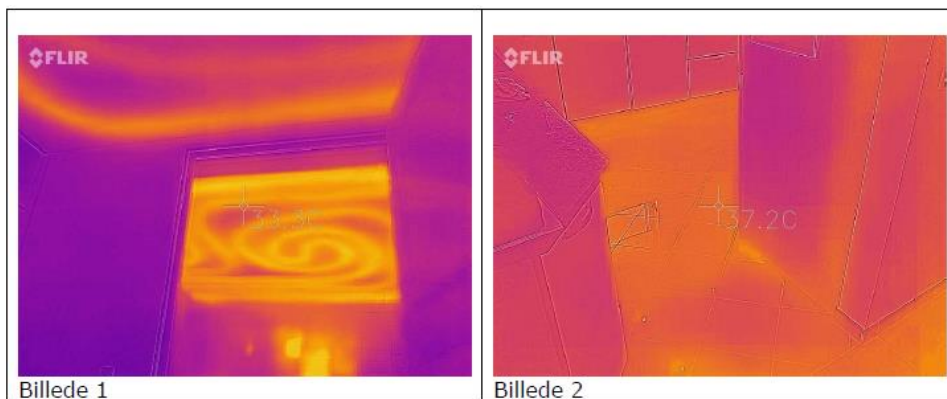
Instituttet har ikke set tegninger 'som udført', men har fået tilsendt 2 fotos der viser henholdsvis loftet i kælderen og gulvet i stueetagen.

Billede 1 viser termografisk billede af loftet i kælderen. Af billedet fremgår varmeslangerne fra gulvvarmen meget tydeligt, hvilket indikerer, at de ligger meget tæt på overfladen.

Billede 2 viser gulvoverfladen i stueetagen. Af billedet kan det ses, at varmefordelingen på overfladen er meget ensartet, hvilket indikerer, at gulvvarmeslangerne ligger meget langt nede i betonkonstruktionen.

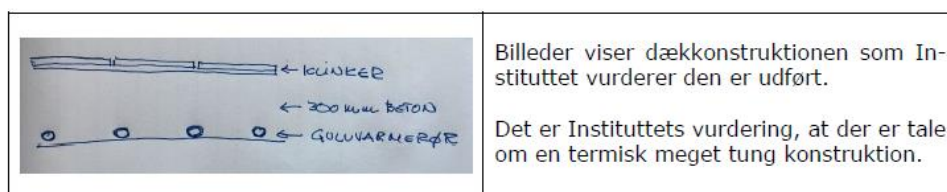
Uden at Instituttet har haft mulighed for at kontrollere konstruktionen (dette skal rent faktisk gøres destruktivt), er vurderingen at konstruktionen er udført som vist på efterfølgende skitse.

Det er Instituttets vurdering, at dækkonstruktionen med en betontykkelse på 300 mm, og med gulvvarmerørene placeret nederst i betonlaget mod kælderrummet vil være meget træg, og at genopvarmning i forbindelse med fx nedlukning af gulvvarmen på grund af solindfald eller tilsvarende udefra komme ned varmetilskud vil være meget træg.

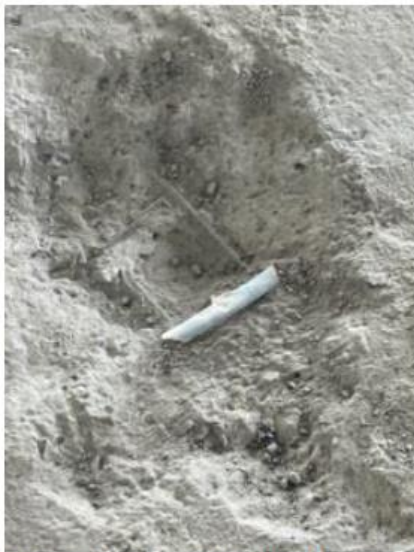
Jeg har ved tidligere gennemgang af bygningen samt tegninger fra ... Kommunes byggesagsarkiv og supplerende fotos registreret, at etagedæk i tilbygning er udført med fliser og 80 mm afretningsbeton med indstøbte varmeslanger udlagt på 220 mm Lecalyddæk.

Udsnit af beton udlagt direkte på lyddæk.
