# Ankenævnet for Forsikring

Den 1. maj 2024 blev i sag nr. 100702:

Gjensidige Forsikring  
A.C. Meyers Vænge 9  
2450 København SV

Forsikringstageren har 5-årig ejerskifteforsikring med basisdækning. I klageskema af 13/11 2023 har klageren bl.a. anført:

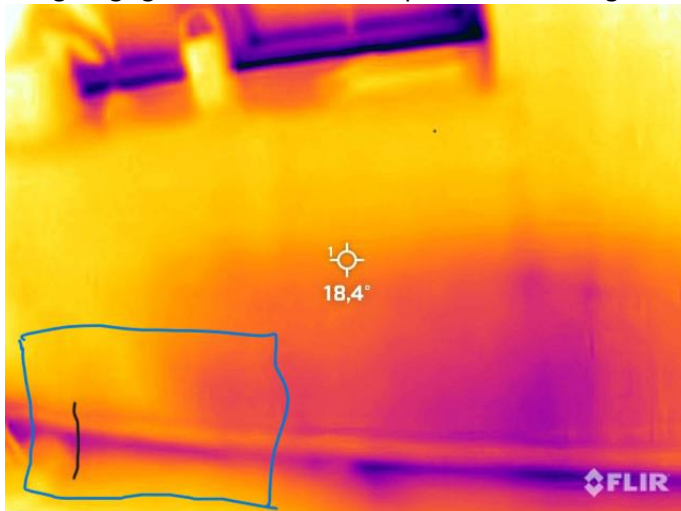
Der kan på det indsatte foto ses en svag kuldebro, langs sokkel, hvor der altid vil være det der kaldes et linjetab, ved energiberegninger.

Kuldebroen kommer til udtryk ved en mørkere lilla farve, som angiver en lavere temperatur, end de omkringliggende gule farver på den øvrige væg og gulv.

Det er helt normalt og i øvrigt forholdsvis ensartet langs det meste af væggen, uden særlige udsving langs gulvet hvor revnen er placeret udvendigt.

Revnens udvendige placering, er markeret på termografibilledet med en sort streg inde i den blå firkant. Den blå firkant er for at vise at der er en vis usikkerhed omkring den præcise placering, af revnen. Det er dog ikke af betydning da udslaget for temperatur i firkanten og i øvrigt langs hele væggen ikke er meget forskellig fra der hvor revnen er markeret. Temperaturforskelle mellem koldeste farver og varmeste er ca. 3-4 grader celsius.

Træk eller kuldebro langs kanten af fundamentet ikke er anderledes ud for revnen, en langs den resterende del af stuen.

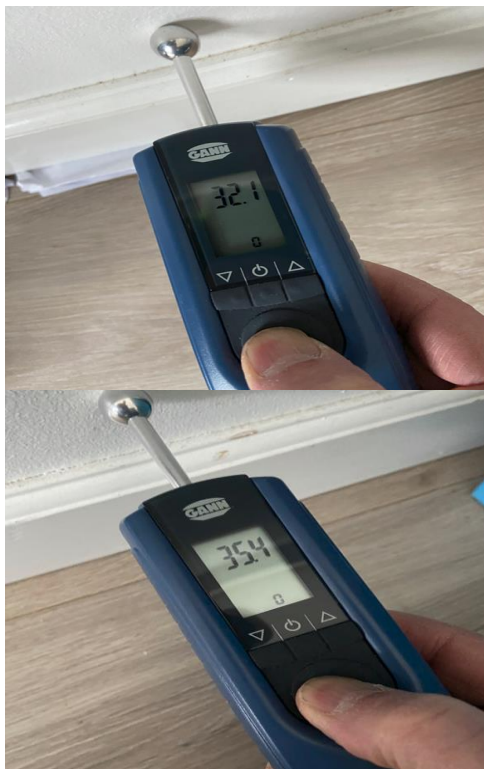
Resultatet af målingerne og dermed fugten meget ens, langs hele kanten af fundamentet. Se nedenstående skema og billeder af værdier for målingerne.

Materialet der måles på er gas beton, hvor densiteten ligger på ca 500 kg/m<sup>3</sup> afhængig af producent og type. Normalt tørt vil derfor vises som værdier mellem 20-40 units.

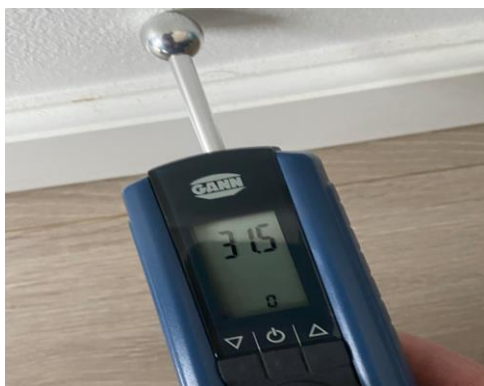
Området i stuen, hvor revnen er observeret udvendig, viser ikke ændrede målinger for fugt eller temperatur, i forhold til de omkringliggende bygningsdele, inde i stuen.

Træk eller kuldebro langs kanten af fundamentet ikke er anderledes ud for revnen, end langs den resterende del af stuen og vil erfaringsmæssigt forekomme her også på helt intakte villaer.

Fugtmålinger ligger indenfor området, normalt tørt 31-36, langs hele den ydervæg i stuen. Det vurderes derfor at revnens karakter ikke er af betydning for indeklimaet.

Ligeledes er den uden konstruktiv betydning for selve soklen, samt den resterende del af bygningen, som ikke ses at være påvirket af revnen i soklen/sokkelpudsens."
