# Ankenævnet *for* Forsikring

Den 1. maj 2024 i sag nr. 100808:

Domus Forsikring A/S  
Stationsparken 26, 1.th.  
2600 Glostrup

k e n d e l s e :

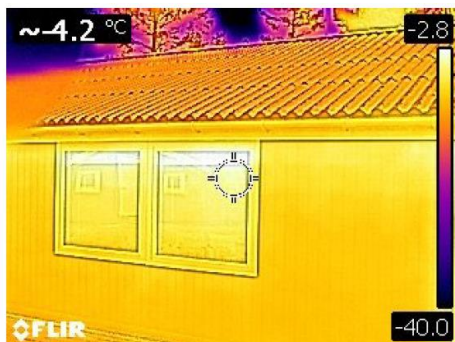
Ved besigtigelsen kunne der ikke noteres væsentligt varmetab fra tagfladen. Som det fremgår af fotos ses at sneen ikke er smeltet i områder på tagflade, lige såvel som termografering viste et ensartet billede af varmen fra ejendommen.

Beskrivelse: Som det ses på billedet, er der ikke smeltet sne på taget i nogle områder.

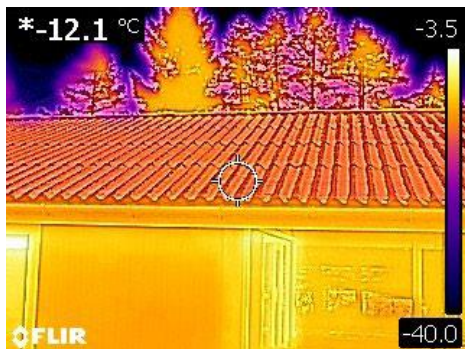
Der er således ikke tegn på væsentlig nedsættelse af isoleringsevnen.

Beskrivelse: Her ses ensartet varmetab
