# Ankenævnet *for* Forsikring

Den 26. juni 2024 blev i sag nr. 100825:

k e n d e l s e :

Forsikringstageren har ejerskifteforsikring. Sagen er en genoptagelse af sag 99811, som nævnet traf afgørelse i den 27/9 2023. Nævnet udtalte i sag 99811:

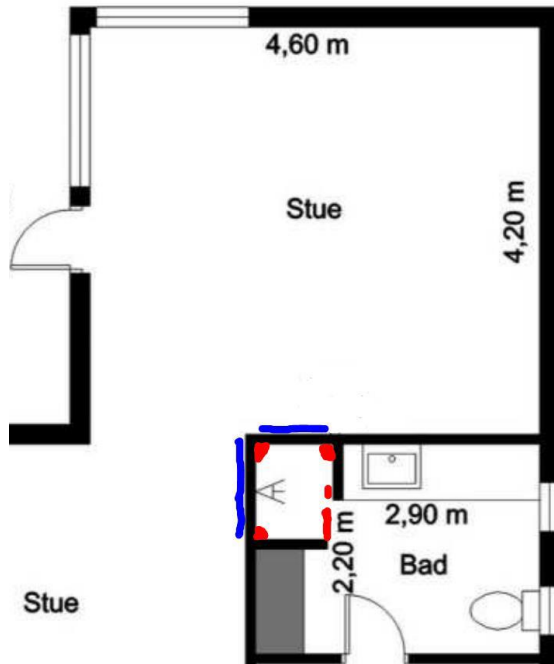
"Skrukke fliser markeret med rødt.

Fugt konstateret i stuen markeret med blå.
