# Ankenævnet *for* Forsikring

Den 15. maj 2024 blev i sag nr. 100826:

Forsikringstageren har ejerskifteforsikring. I klageskema af 6/12 2023 har klagerens advokat bl.a. anført:

Det fremgår af selskabets byggetekniske gennemgang af 10/11 2023:

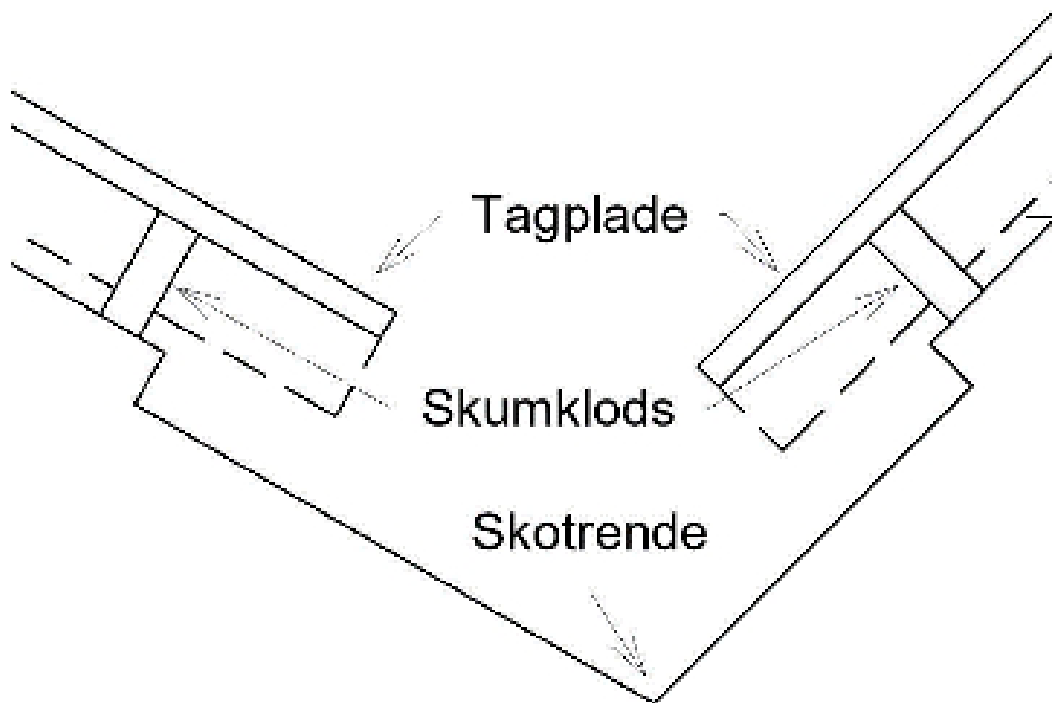
Tætningen langs skotrenden er på adressen, sikret ved anvendelse af asfaltimprægnerede skumbølgeklodser. Skumbølgeklodserne stiller krav til løbende eftersyn og vedligehold, på ligefod med alt andet på en ejendom.

Til venstre er den tilstedeværende skotrende konstruktion skitseret.

I samme område som hvor der indvendigt løber vand ned af muren, ses der udvendigt tegn på utæthed lige under området med de defekte og udfaldene skumbølgeklodser. På udvendig side af tagnedløbet ses der løbere fra tagvand som stammer fra det vand som løber bagom skotrenden under kraftig regn og blæst.

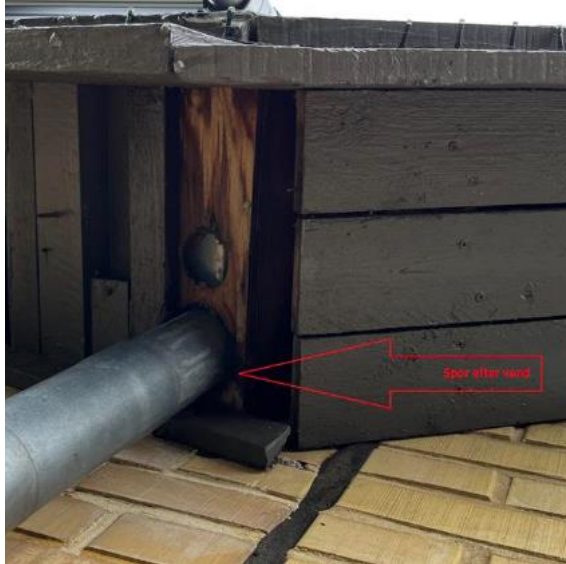
På billedet til højre som er taget under besigtigelsen d. 10.11.2023, ses det tydeligt at krydsfiner tidligere har været opfugtet, derudover er der udhængsbrædder som mangler eller er faldet ned som følge heraf.

Da der intet er nævnt i tilstandsrapporten om dette og der i øvrigt ikke er givet nogen oplysninger om andet vurderes dette ikke at have været tilstede ved overtagelsen af ejendommen.

Der er minimalt fald ind mod midten af skotrenden, dette dog uden betydning så længe skumbølgeklodserne under tagpladerne er intakte.

Skumbølgeklodserne er ikke intakte, og er helt eller delvist faldet ud / mørnet væk i det område hvor der kommer vand ind i ejendommen.

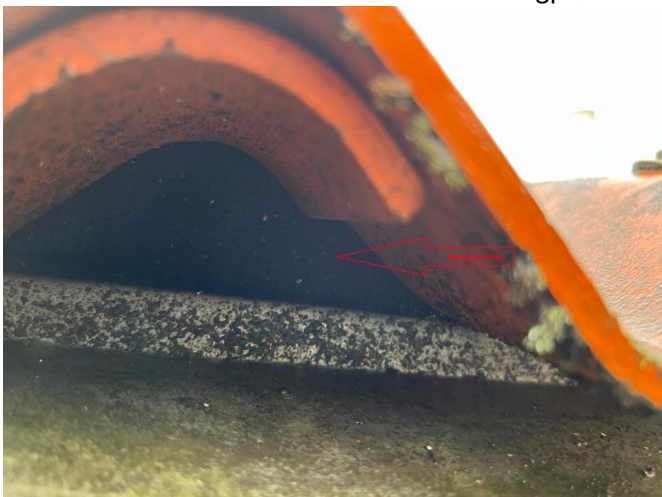
På billedet til venstre ses der ind under en tagplade hvor skumbølgeklodserne er intakte.

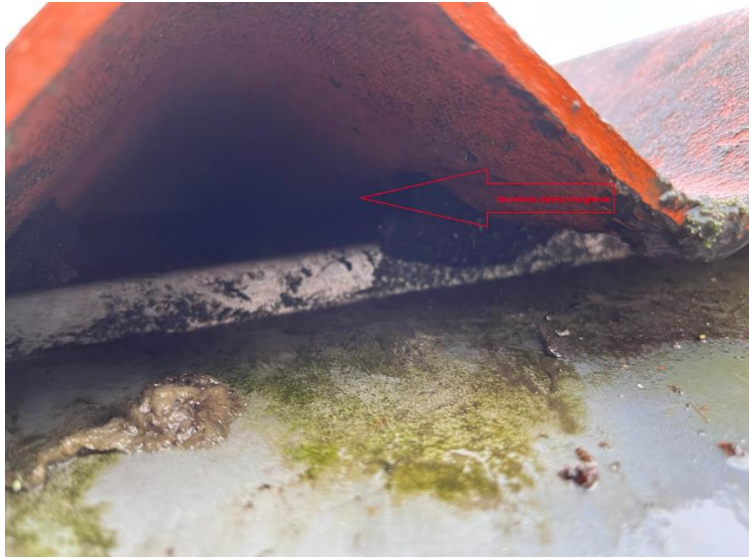
På billedet til højre ses ind under bølgepladen hvor skumbølgeklodserne er defekte og faldet ud. Dette medfører slagregn og fygesne nu kan stå ind bagved skotrenden og trænge videre ind i ejendommen.

Billedet er taget lige over det område hvor der indvendigt løber vand ned af væggen, i stuen.
