# Ankenævnet *for* Forsikring

Den 3. april 2024 blev i sag nr. 100846:

k e n d e l s e :

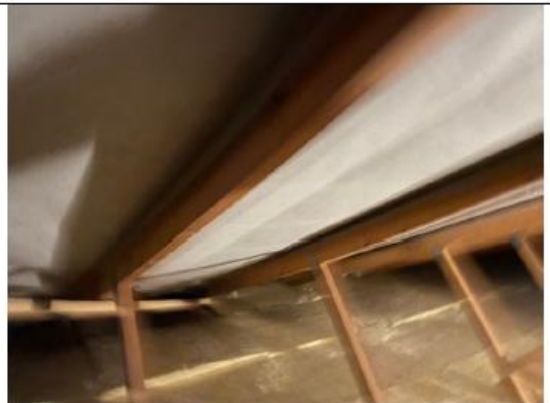
## Spær

Der er negativ pilhøjde på spærrene, spærrene er i byggesagen fra 2003 projekteret til eternittag.

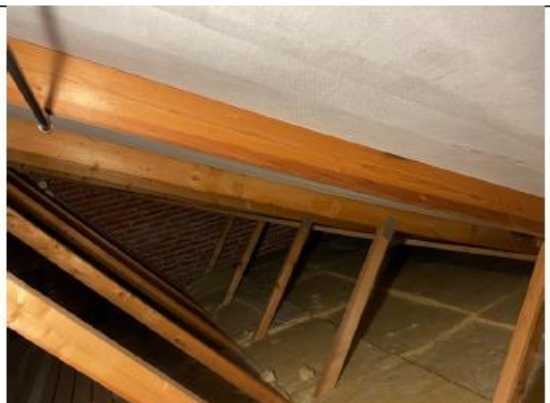
## Spær

Kraftig nedbøjning, spærrene er ikke dimensioneret til tungt tag som betontegl, der er derfor risiko for svigt i konstruktionen.
