# Ankenævnet for Forsikring

Den 30. oktober 2024 blev i sag nr. 100962:

Forsikringstageren har ejerskifteforsikring med basisdækning. I brev af 8/1 2024 har klagerens repræsentant bl.a. anført:

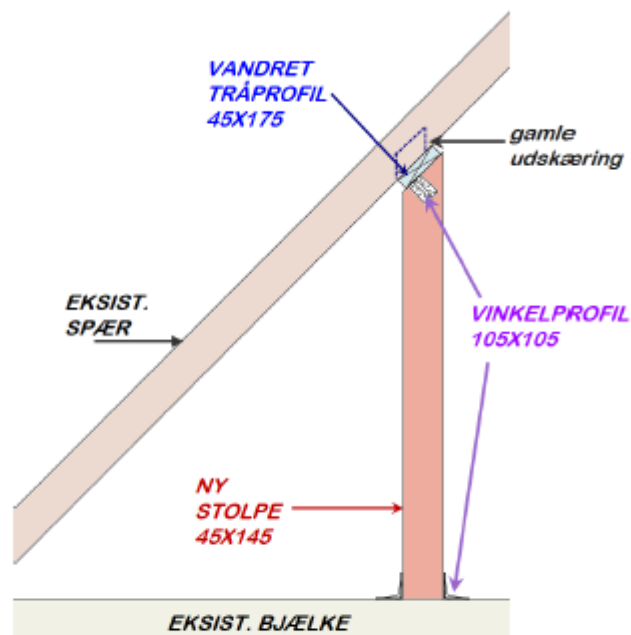
illustration af udbedringer

Ud fra udførte beregninger, vurderes at udveksling har tilstrækkelige bæreevne.

slagskruer 4x50. Forankring i træprofil (pkt. 1) udføres med vinkelbeslag 105x105 og 5+5 beslagskruer 4x50 suppleret med 2 stk. skruer 6x160.

3. Samlinger hanebånds med eksisterende spær undersøges og event. forstærkes med ekstra skruer 6x120 og (eller) vinkelbeslag 105x105 og 5+5 beslagskruer 4x50.
