# Ankenævnet *for* Forsikring

Den 12. juni 2024 blev i sag nr. 100987:

Alm. Brand Forsikring A/S  
Midtermolen 7  
2100 København Ø

Forsikringstageren har husforsikring. I klageskema af 14/1 2024 har klageren bl.a. anført:

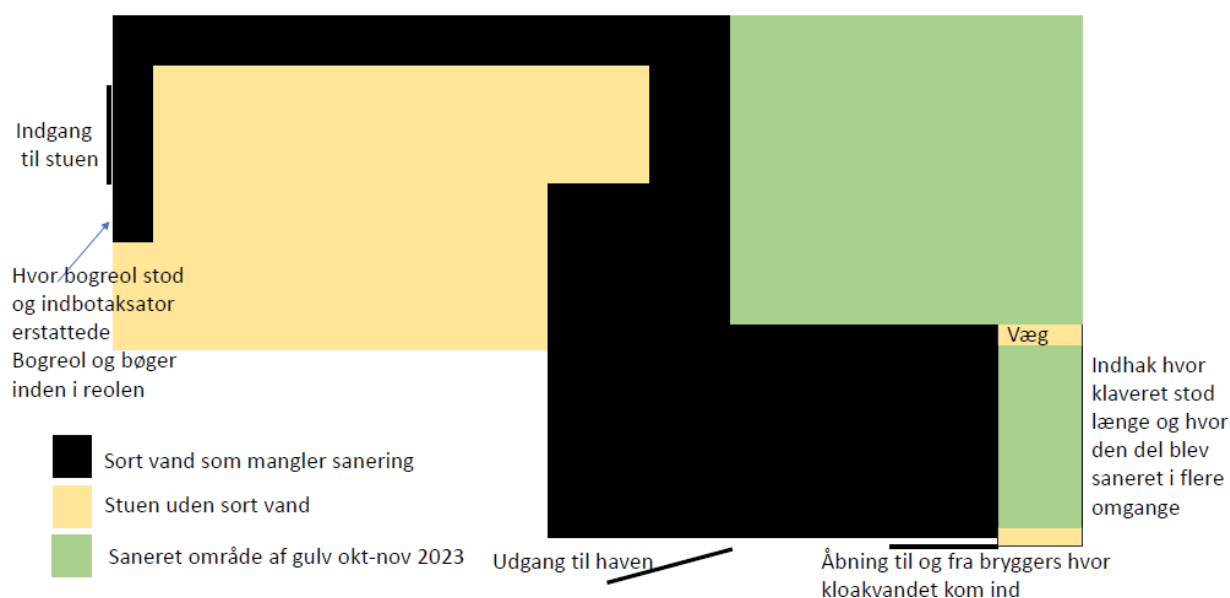
## Stuegulv ... hvor det sorte vand har været efter oversvømmning 19.12.2022

Klager henviser til billeder af gulvet på side 3, hvor der ses skimmelsvamp et helt år efter skaden.

Nævnet har blandt andet lagt vægt på, at det af de fremsendte fotos fremgår, at der under trægulvene ligger polystyren mellem strøerne med plamager efter vandpåvirkning ovenpå polystyrenen. Nævnet lægger til grund, at disse plamager stammer fra skaden. Det er nævnets opfattelse, at der ved oversvømmelsen er sket såvel en opfugtning som en forurening med potentielt sygdomsfremkaldende stoffer af bygningsdele under gulvoverfladen, og at det derfor ikke er tilstrækkeligt blot at vaske og slibe gulvet.

Nævnet har tillige lagt vægt på de fremlagte billeder af skimmelvækst på trægulvet, at den skimmelprøve – der blev foretaget den 20/1 2023 – blev foretaget på en væg i gangen og at det efter nævnets vurdering har formodningen imod sig, at den konstaterede skimmelvækst skyldes opstigende grundfugt, når der henses til karakteren af skaden og de fremlagte billeder fra skadestidspunktet.

Nævnet finder, at selskabet skal betale rimelige udgifter til en uvildig sagkyndig undersøgelse og vejledning i korrekt skadesafrensning. Selskabet skal herefter erstatte udbedringsudgifter i henhold til anbefalingerne fra den uvildige undersøgelse. Såfremt det ved den uvildige undersøgelse konkluderes, at trægulvene ikke forsvarligt kan renses og genanvendes, skal selskabet erstatte udgifterne til en udskiftning af gulvene til tilsvarende gulve. Dette gælder også, selvom selskabet har erstattet klageren for eget arbejde med optagning og vask af gulvene.
