# Ankenævnet *for* Forsikring

Den 25. september 2024 blev i sag nr. 101064:

If Skadeforsikring  
Stamholmen 159  
2650 Hvidovre

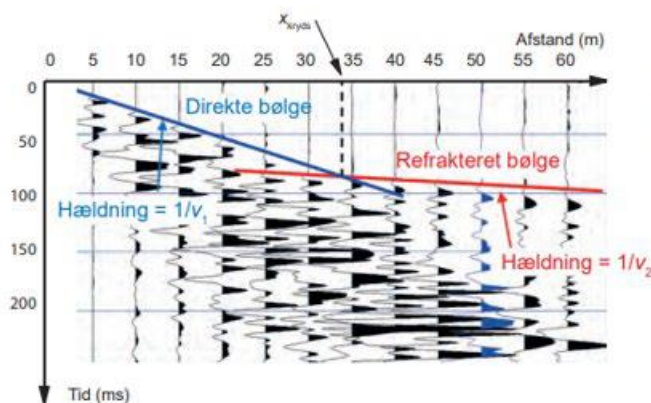
Figuren på følgende side er respons fra den store hammer (mukkert), der bankes ned i jorden manuelt – og her kan man se, at trykbølgerne når mindst 60 meter ud i vandret retning. Når man betænker at kraften ved sammenstød mellem bil i høj fart og så birketræet, må have været noget større, end hvad en person kan klare med en mukkert, ja så er det ikke svært at indse, at trykbølgerne fra dette sammenstød nemt kan have påvirket et hus, der står 30-35 meter fra sammenstødet.

Figur 7  
Løbetidskurver for første ankomster af den direkte og refrakterede bølge. Geofonafstand og offset er 5 meter og der er 50 ms mellem hver markering på tidsaksen.

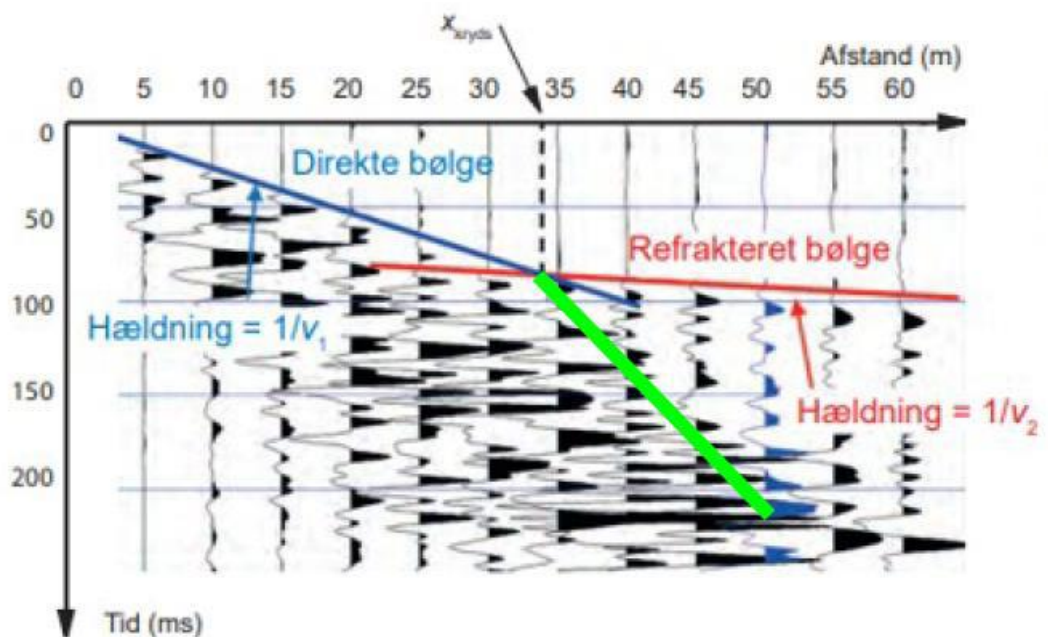
Figur 1 Seismogram fra kommentarer til IF's brev 12-02-2024. Med grønt er indlagt en forventelig refrakteret bølge ved de trufne jordbundsforhold. Den indlagte linje er ikke til skala, blot som illustration af hvorfor refraction ikke er at forvente her. Det er vigtigt at hældningen for refrakterede bølger er stejle end for den direkte bølge. Med den stejle vinkel vil energien udbrede sig nedad og

*ikke middelbart blive refrakteret tilbage til overfladen.*

På den baggrund anses det for at være højst usandsynligt at sammenstød imellem bil og træ har skabt skadelige bølger i jorden og derved skabt skader på ...
