# Ankenævnet for Forsikring

Den 26. juni 2024 blev i sag nr. 101084:

Forsikringstageren har 5-årig ejerskifteforsikring med udvidet dækning. I klageskema af 31/1 2024 har klageren bl.a. anført:

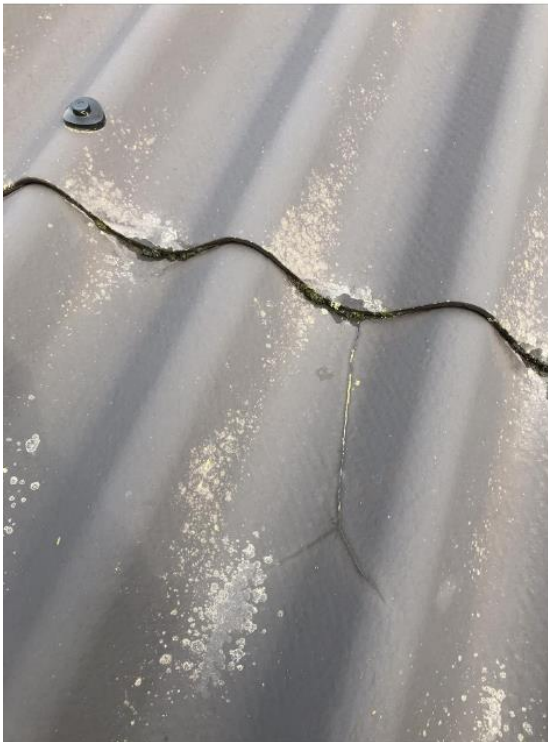
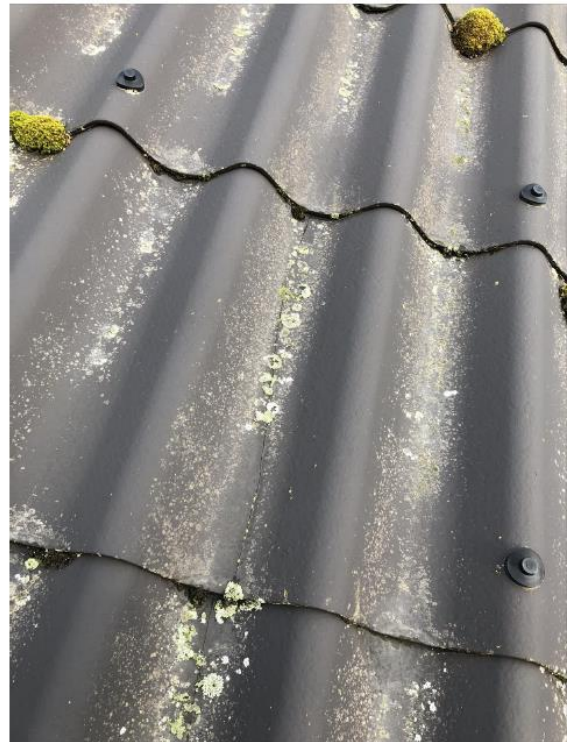
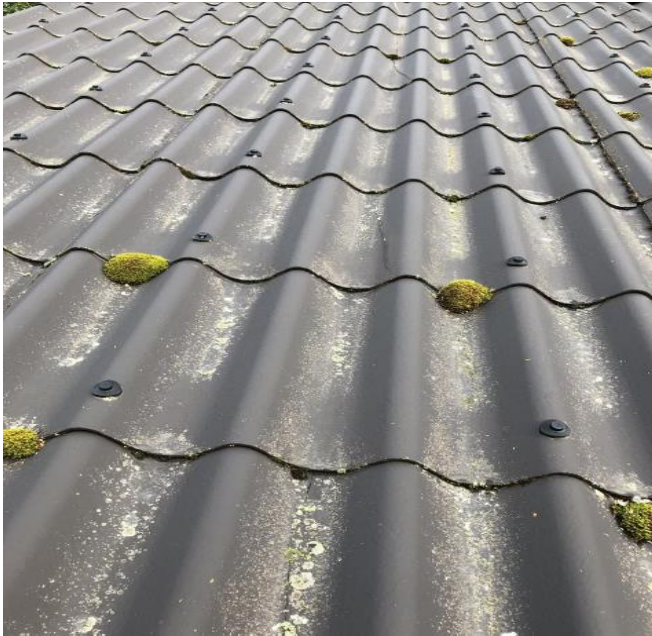
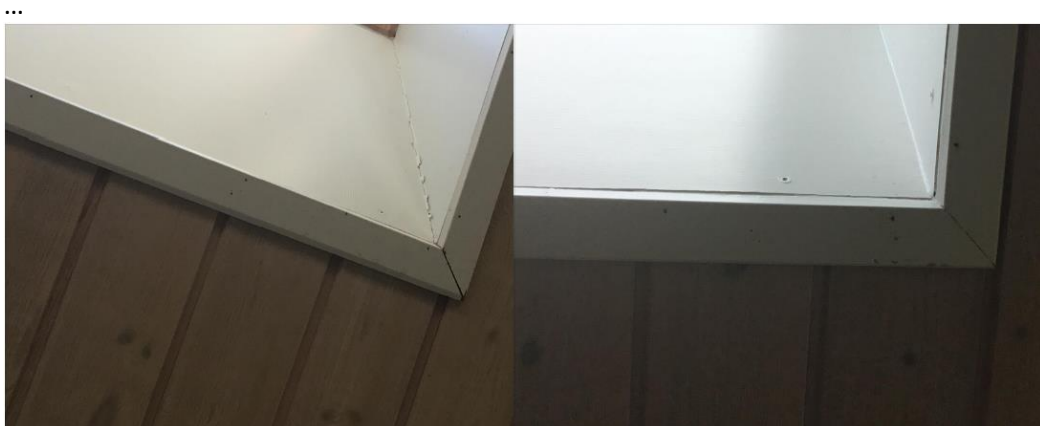
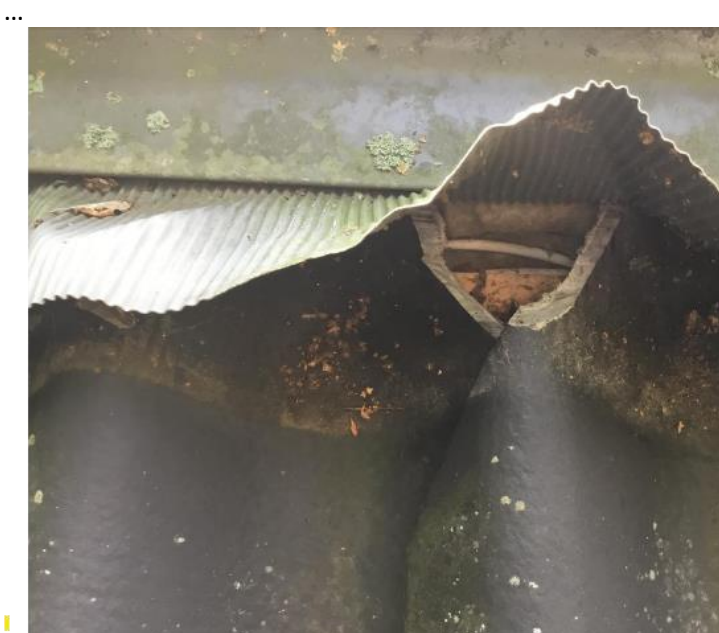
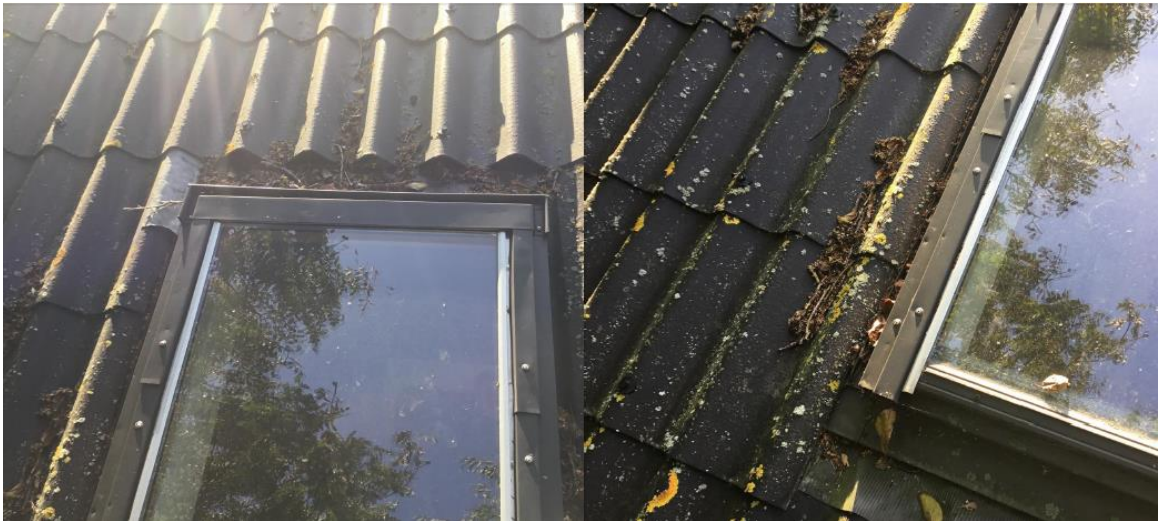
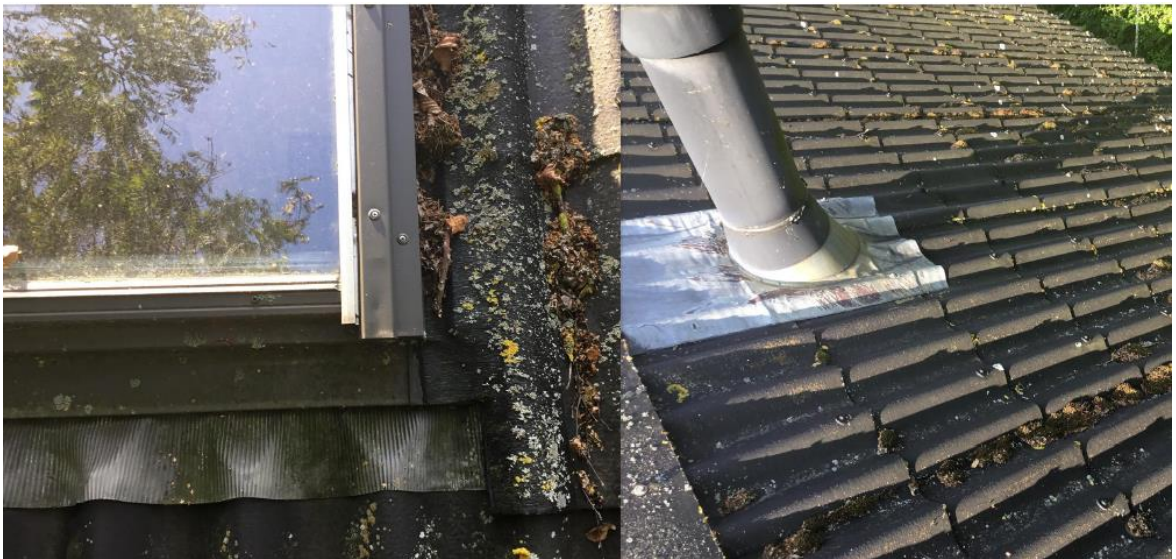
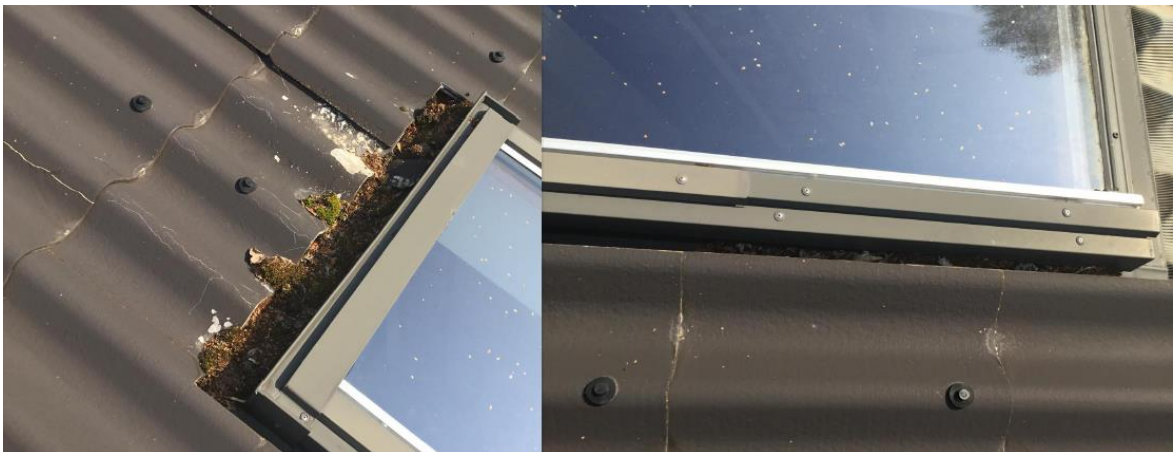
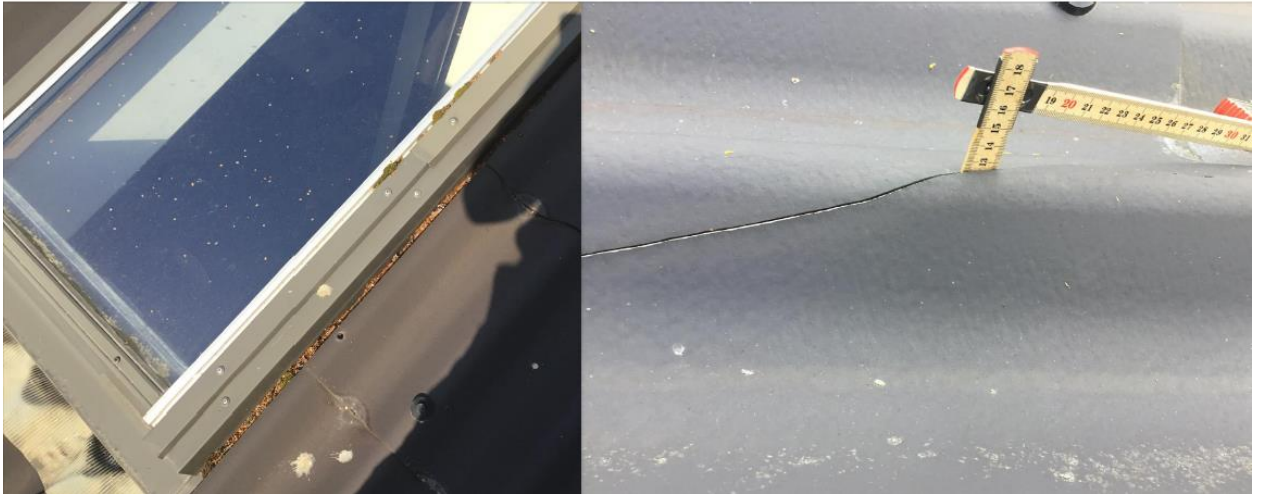
Det var ikke muligt at se hvor det havde regnet ind. Der var dråber på gerigter i lysningen men dette kan også være kondens.

Ejeren har forklaret mig hvor det var at det har dryppet ind og dette er lige ved vinduerne, men der er ingen skader at se indvendigt.

Det er rigtigt at der er mange plader der er revnet, som bør skiftes men det er ikke der umiddelbart bliver meldt at der kommer vand ind. Revnerne skyldes ikke fejlkonstruktion men mere dårlig kvalitet. Det er kun på den ene side hvor det får mest sol at der er revner i pladerne. I en af revnerne kunne jeg stikke tomstokken ned og der burde være ventilation under pladerne.

Vinduerne er ikke rensat for blade, mos og grene. Jeg vurderer at når det regner kraftigt, kan vandet ikke ledes væk og derfor render ind i boligen. Det er dog klart at der kan komme vand ind ved store revner som der er nogle steder. Årsagen udbedres ved at rense inddækningerne omkring vinduet.

Jeg kan ikke konstatere om der er skader inde i boligen over loftet.

Hvis jeg skal lade tvivlen komme dig til gode så kan jeg tilbyde at vi erstatter etablering af ventilation i tagrygningen, samt udskiftning af de tagplader som på nuværende tidspunkt er med revner."
