# Ankenævnet *for* Forsikring

Den 12. juni 2024 blev i sag nr. 101165:

k e n d e l s e :

Forsikringstageren har 5-årig ejerskifteforsikring med basisdækning. I klageskema af 13/2 2024 har klageren bl.a. anført:

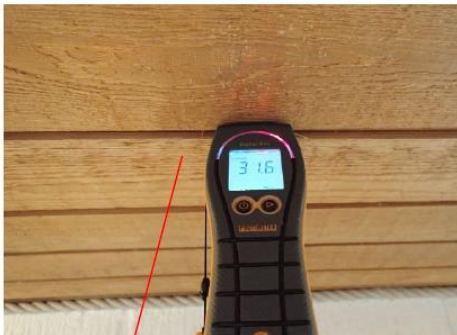
Foto 2

Målbart forhøjet fugt

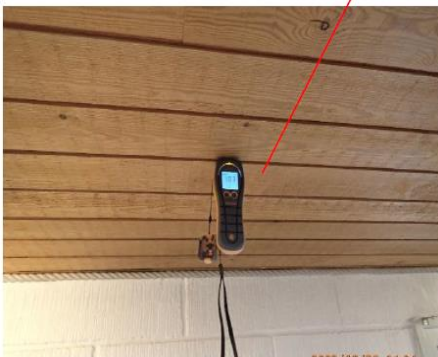
Foto 3

Ingen forhøjet fugt
