# Ankenævnet *for* Forsikring

Den 11. september 2024 blev i sag nr. 101207:

Dansk Boligforsikring A/S  
Kanalstræde 10, 1. Sal  
4300 Holbæk

k e n d e l s e :

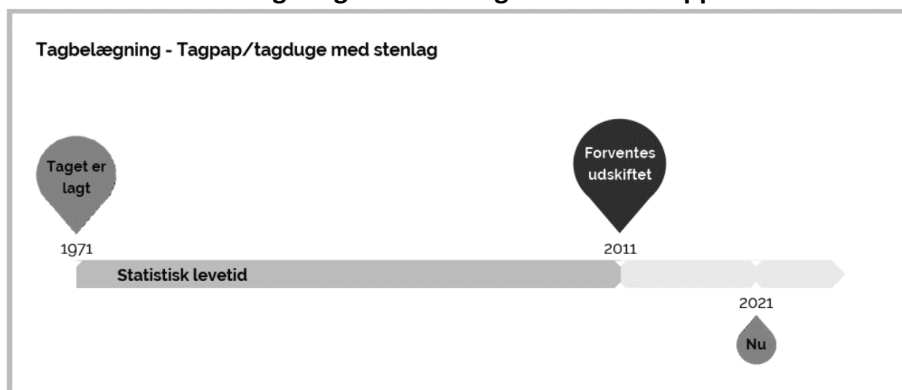
**Relevante anmærkninger og bemærkninger i tilstandsrapport:**

**Aktuelle skader:** Der trænger fugt ned gennem tagkonstruktionen, og opfugter underliggende konstruktioner.

**Konstruktiv betydning/nærliggende risiko for skader:** Ja, underliggende konstruktioner bliver opfugtet og skadet.

**Beskrivelse af udbedring af det skadede:** Småsten og tagdug fjernes, og der lægges nyt tagpap

**Beskrivelse af udbedring af evt. følgeskader:** Loftet repareres og der males
