# Ankenævnet for Forsikring

Den 30. juni 2026 blev i sag nr. 101253:

Forsikringstageren har ejerskifteforsikring med udvidet dækning. Den forsikrede ejendom er opført i 1967 og er overtaget af klageren den 1/5 2021. Tilstandsrapporten af 11/1 2021 indeholder bl.a. følgende oplysninger:

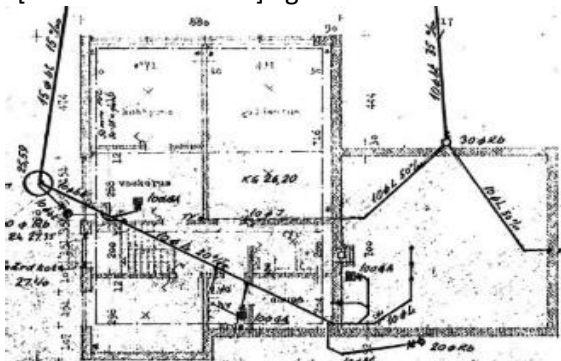
Det er der ingen der ved. Men de gamle tegninger viser et indvendig dræn under kældergulvet. Men der er ikke nogen der har verificeret det.

Tegning er revideret og der er skrevet 50 mm pvc. Dette er fra weblager, men vi skal vel stadig ikke dække en bedre løsning.

Nej, der er ikke påvist skade på dræn, og ja dræn har til formål at dræne gulv. Der er ikke udført udvendigt dræn til at dræne kældervæg.
