# Ankenævnet for Forsikring

Den 5. februar 2025 blev i sag nr. 101353:

Forsikringstageren har ejerskifteforsikring. I klageskema af 13/3 2024 har klageren bl.a. anført:

## **Skadenr. ... – fugerne rundt om vinduer og døre**

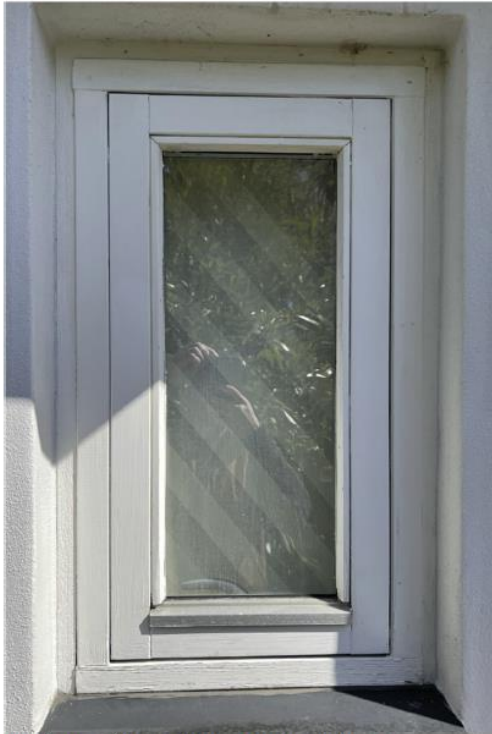
Det kunne konstateres, at der rundt om vinduer- og døre ikke er udført mørtel- eller elastiske fuger, som løbende skal kunne tilses og vedligeholdes. Elastiske fuger har jf. Byg-erfa levetid på ca. 5 år.

I stedet for fuger kunne det ses, at der er monteret lister af træ – se foto nedenfor.

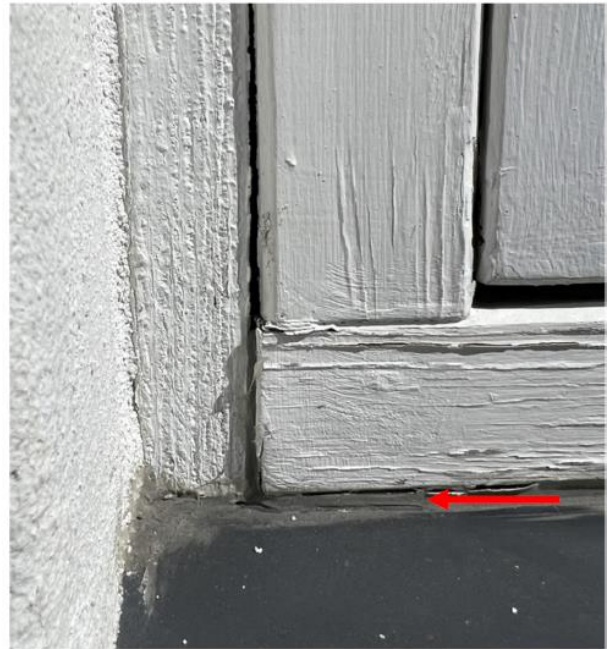
Der kunne ikke ses fuger rundt i vinduerne.

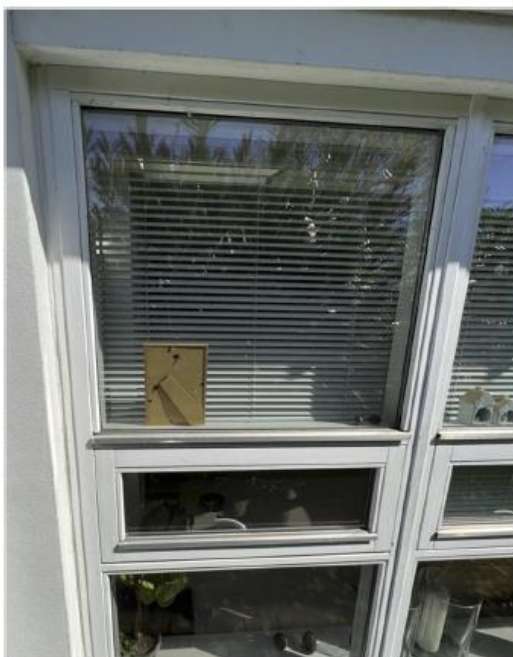
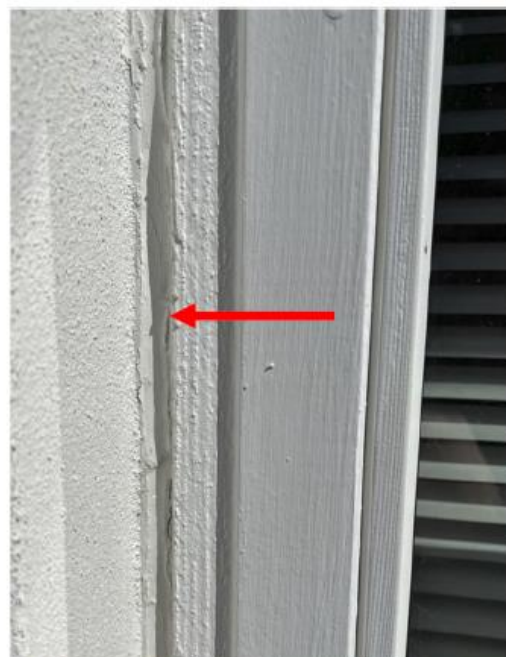
Vindue imod fals – Fuger er erstattet af trælister. I bunden af vinduet ses en elastisk fuge mod sålbænken i en højde på ca. 5 mm. Fugen ses slippe bundkarmen på vinduet.

Vindue mod fals – i venstre side af vinduet - er udført med trælister og fuge imod falsen.

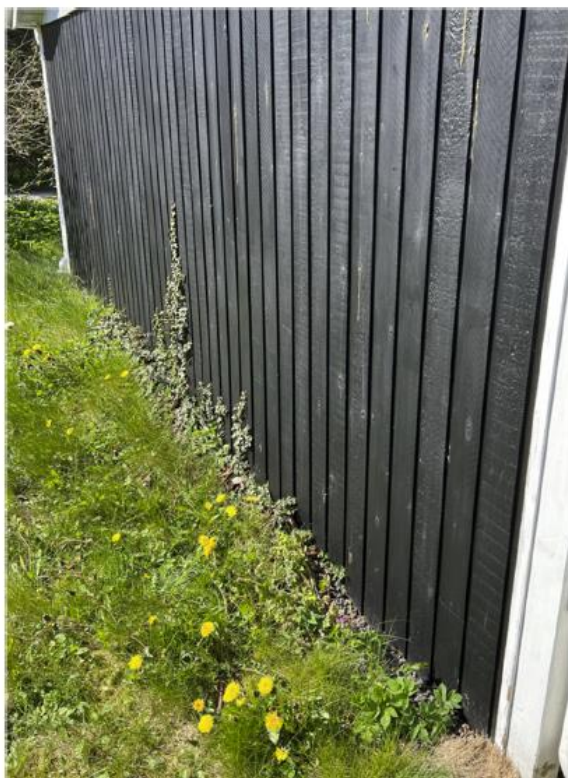
Det kunne konstateres, at bræddebeklædningen på skuret - mod syd og øst - var ført helt tæt eller under terrænen. Der er stor risiko for at træet opsuger vand og fugt via enderne på træet, og at dette over tid medfører råd- og svamp som nedbryder træet.

Gavl mod øst – beklædning slutte ses under terræn

Jf. Træ 55, kan afstanden til terrænen udføres som 100-150 mm, hvis terrænet langs facaden er dækket af mindst 400 mm bredt og 200 mm dybt drænet stenlag.

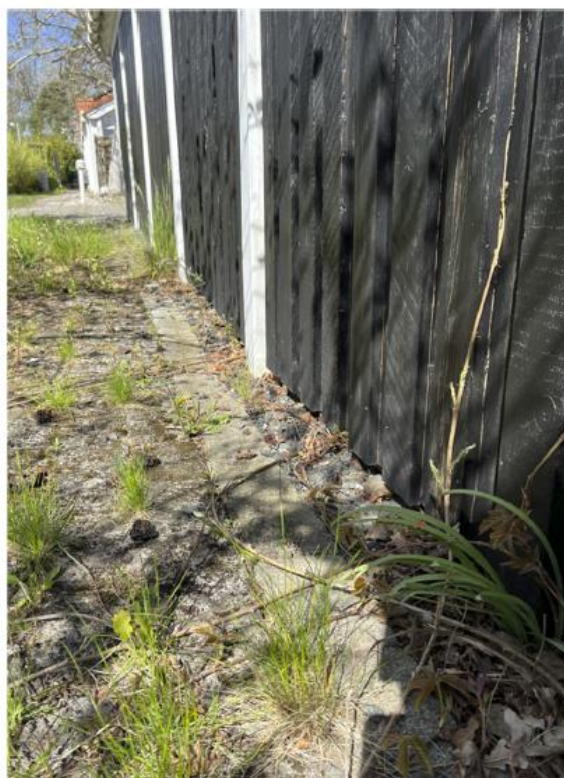
Facade mod syd – beklædning slutter tæt på terræn

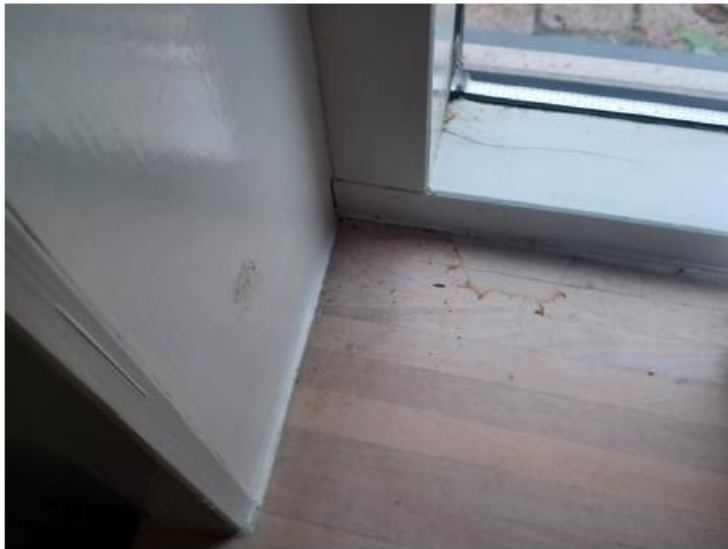
-Den målte opfugtning af bund i vindues ramme i værelse 2. skyldes sandsynligvis manglende kit/fuge udvendig på vindue.

bund af vindues ramme

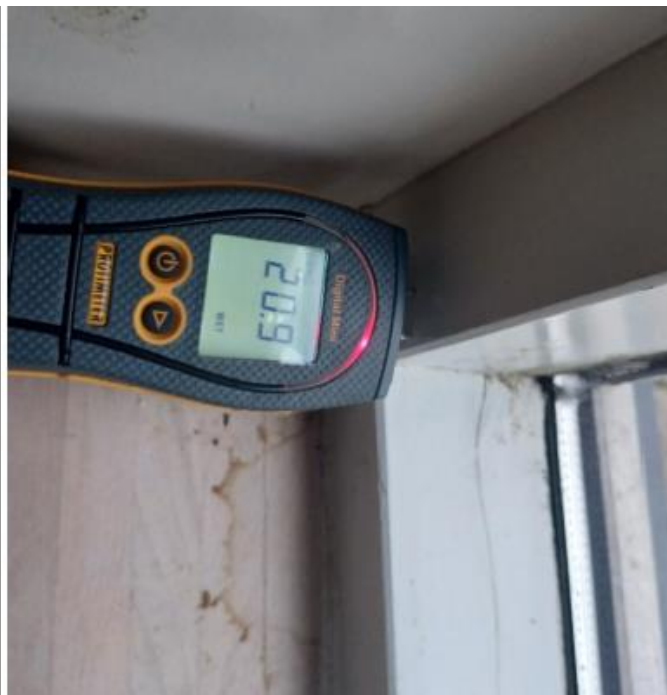
måling i bund af vindues ramme
