# Ankenævnet *for* Forsikring

Den 9. oktober 2024 blev i sag nr. 101364:

Forsikringstageren har bilforsikring. I klage af 15/3 2024 har klagerens advokat bl.a. anført:

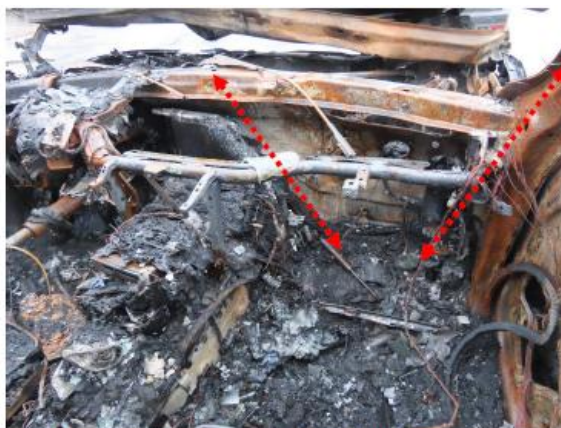
Ved undersøgelse af området foran højre forsæde ses en kraftig brandvifte på brandvæggen mod motorrummet. Bilens varmeapparat udført i aluminium udgør ligeledes en del af viften, markeret med røde pile.

Foto 14 viser brandvifte i området foran højre forsæde.

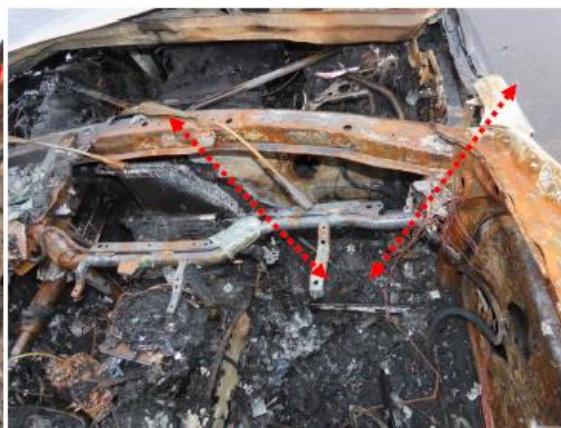
Foto 15 viser området på foto 14 set oppefra.

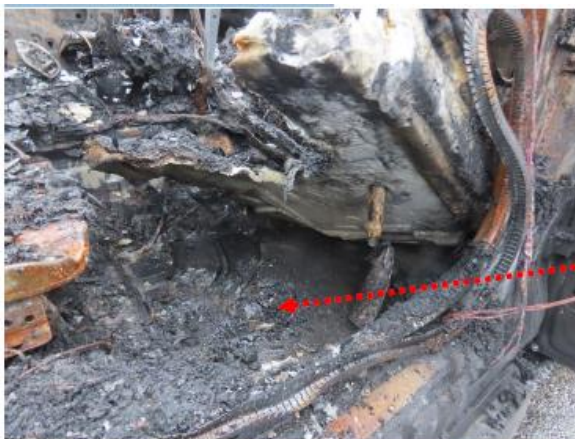
Brandskaderne ses i området aftagende mod bilens vognbund, hvor skumisolering samt plast og ledningsisoleringsmateriale ses intakt. I området lige foran sædet ses der kraftige, oppefra kommende nedbrændinger i varmekanaler udført i plast, markeret med rød pil. Det er i dette område, de laveste brandskader er i bilens kabine.

Foto 16 viser undersiden af isolering fra fodrummet foran højre forsæde.

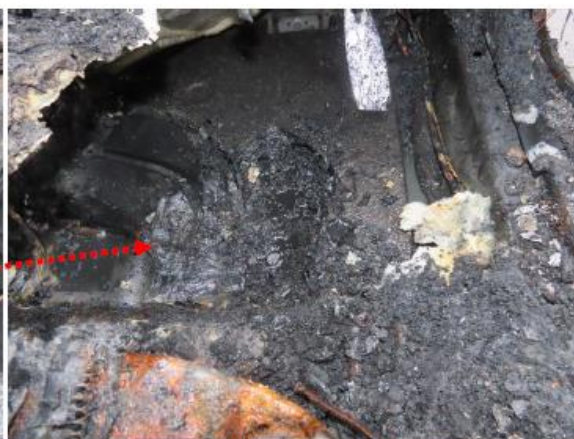
Foto 17 viser de laveste brandskader i kabinen.

Ved undersøgelsen af kabinen ses der en kraftig brandvifte på brandvæggen i området foran højre forsæde, det er i dette område, de laveste og kraftigste brandskader findes i kabinen. Dette område vurderes at være et selvstændigt brandområde og ved undersøgelse af de elektriske dele i området er der ikke fundet elektriske skader, der kan henføres til brandens opståen.

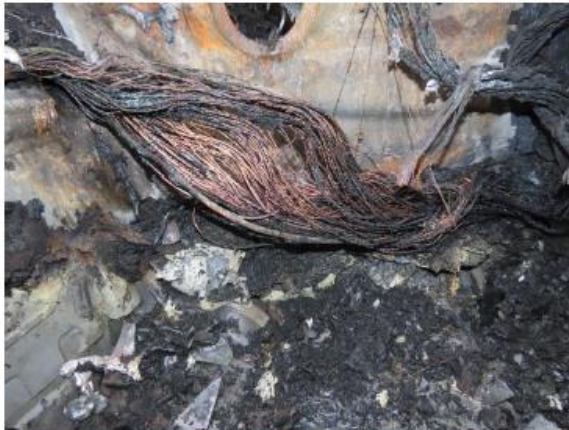
Ved undersøgelse af ledninger samt pluskabler i området findes der ingen elektriske skader.

Foto 18 viser ledninger i højre side af instrumentbordet.

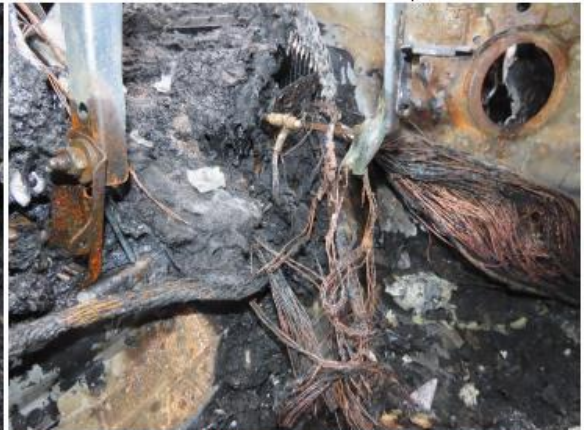
Foto 19 viser pluskabler til bilens elektriske varmeapparat.

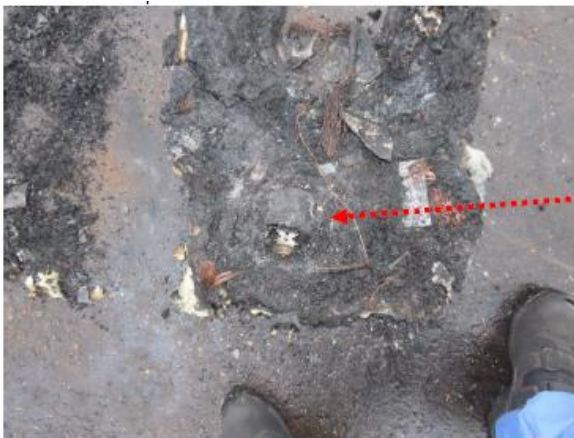
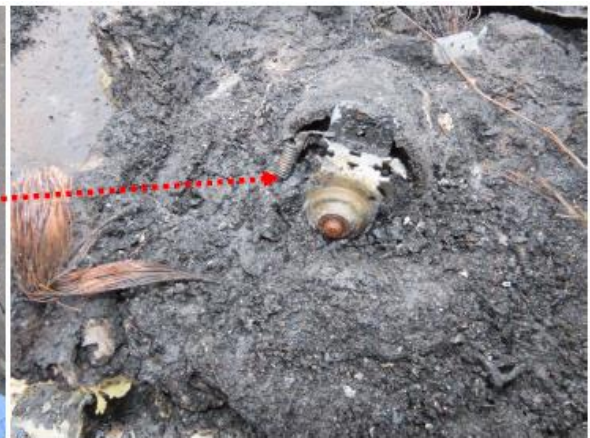
Ved undersøgelse af bilens kabineblæser, markeret med rød pil, ses denne med udefrakommende brandskader.

Foto 20 & 21 viser bilens kabineblæser.

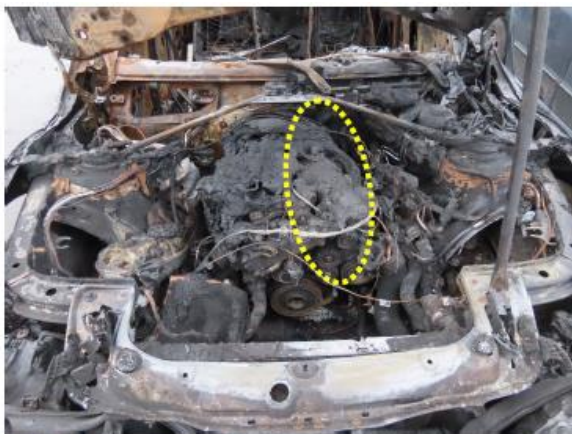
Ved undersøgelse af motorrummet ses motorens indsugningsmanifold overvejende intakt og uden huller, markeret med gule ovaler. Motorens EGR-system har derfor ikke haft indflydelse på brandens opståen.

Foto 22 viser motorrummet set forfra.

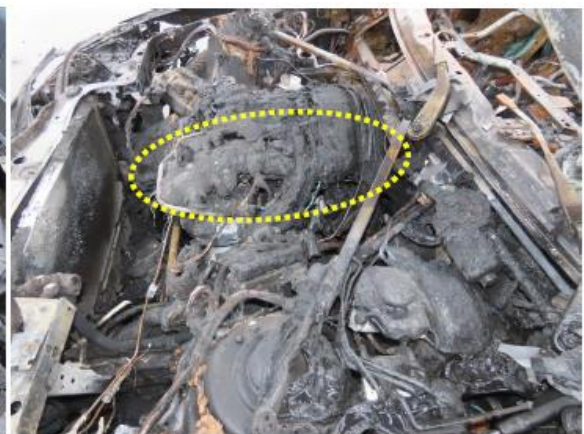
Foto 23 viser motorrummet set fra venstre.

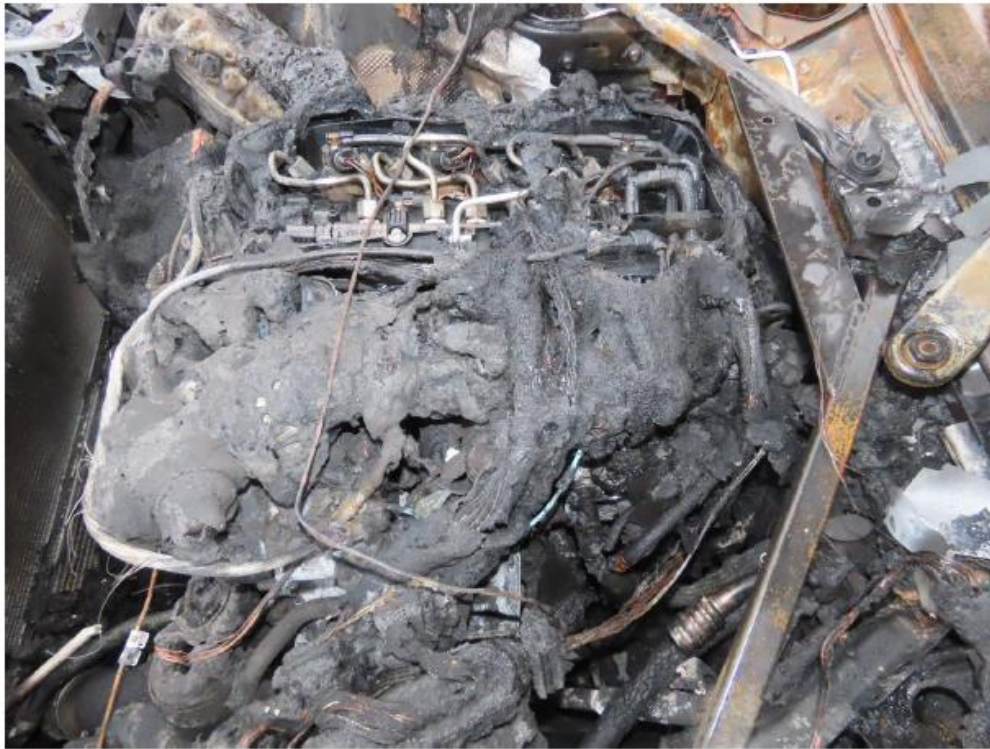
Brandskaderne ses aftagende mod selve motoren hele vejen rundt. Ved afmontering af plastskjold ses brændstofslinger og ventildæksel uden brandskader. Ved undersøgelse af elektriske dele i motorrummet er der ikke fundet elektriske skader, der kan henføres til brandens opståen.

Foto 24 viser motoren set oppefra efter afmontering af plastskjold.

Partikelfilteret er monteret i motorrummets højre side set i kørselsretningen. På foto 24 i rapporten ses beholder for motorens kølervæske udført i plast placeret i området lige foran partikelfilteret. Beholderen er med mindre brand og smelteskader. Dette sammenlignet med de kraftige brandskader i højre side af kabinens forreste del, stemmer ikke overens med en brand opstået i/omkring partikelfilteret. Igen, brandskaderne er aftagende i motorrummet sammenlignet med kabinens forreste del."

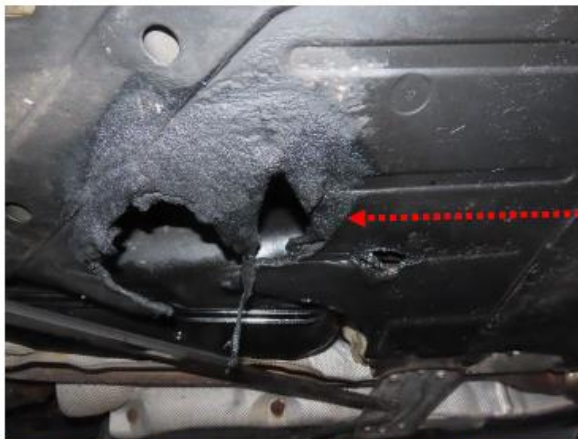
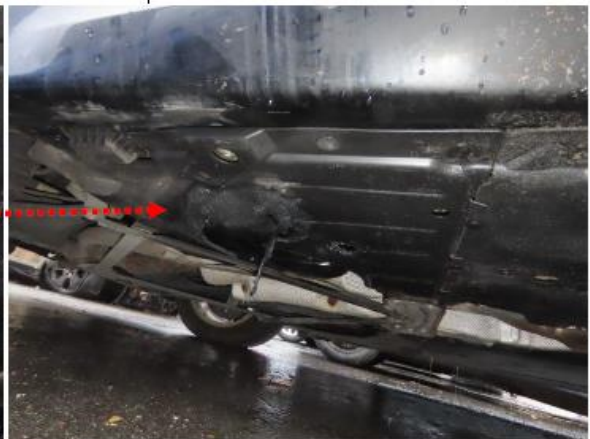
Ved undersøgelse af bilens vognbund ses der en mindre koncentreret brandskade på et plastskjold monteret under bilens brændstoftank. Brandskaden i dette område har ikke sammenhæng med bilens resterende brandskader. Da bilen er flyttet fra brandstedet, har det ikke været muligt at konstatere, om en genstand kan have rullet ind under området ved brændstoftanken.

Foto 25 & 26 viser brandskader under bilen i området ved bilens brændstoftank.

Nævnet har videre lagt vægt på, at der er konstateret en yderligere selvstændig brandskade på et plastskjold monteret under bilens brændstoftank.
