# Ankenævnet for Forsikring

Den 13. november 2024 blev i sag nr. 101552:

k e n d e l s e :

Forsikringstageren har ejerskifteforsikring. I klageskema af 20/4 2024 [samt i vedlagte bilag] har klageren bl.a. anført:

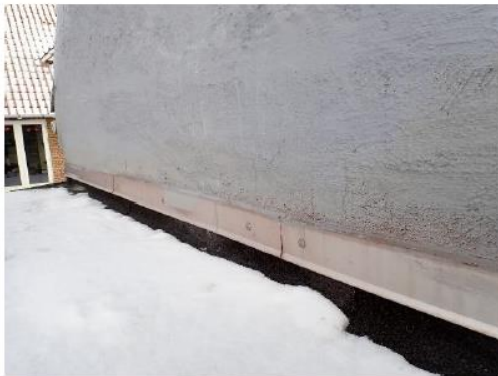
Foto 5

Her ses den klemmeliste som er monteret uden på tagpappen, der er ført op ad gavlvæggen.

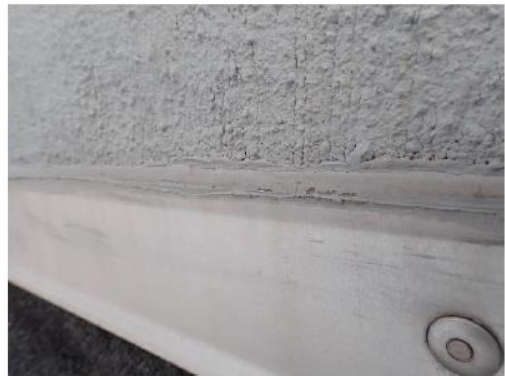
Foto 6

Det konstateres ved besigtigelsen, at den anmeldte vandindtrængen ikke har relation til malerbehandlingen af huset. Der ses utæthed ved inddækningen ved sammenbygningen mellem gavlvæg og tagpaptag. Se bilag B, foto 6, 7 og 8. Herudover ses der revner i pudslaget.

Dansk Boligforsikring henviser i deres afslag til besigtigelsesnotatet (Bilag B), hvor de mener at billede 6, 7 og 8 viser utæthed i inddækningen. Kigger man nærmere på billederne, kan man på billede 6 ikke se revner/utætheder på hverken skinne eller fuge. Billede 7 og 8 viser afslutningen på tagpappen og den klemmeliste, der holder pappen op til facaden. Skulle vandet være trængt ind her, ville der være vådt på denne side af dørkarmen (højre side) mellem bryggers og køkken. Som billederne vedlagt oprindelig skadesanmeldelse, samt billede 10 i forsikringens egen besigtigelsesrapport viser, er dette dog ikke tilfældet. Der er nemlig vådt på venstre side af dørkarmen, men tørt i højre side. Altså skulle vandet i en koksvæg, mod dens natur, løbe en meter til venstre, inden det begynder at løbe ned ad. Dette kan ikke lade sig gøre, hvorfor vandet ikke kan stamme fra afslutningen vist på billede 7 og 8 i bilag B. Dertil skal nævnes, at vi ikke har fået yderligere vand ind siden til trods for, at vi ikke har foretaget reparationer på hverken inddækning, fuge eller tagpap.

For at tætte skinnen er der efterfuget oven på den med elastisk fugemasse.

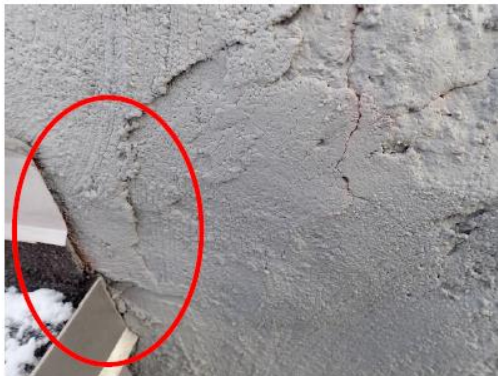
Foto 7

Her ses dels afslutning på tagpappen og den klemmeliste som holder pappen op til facaden.

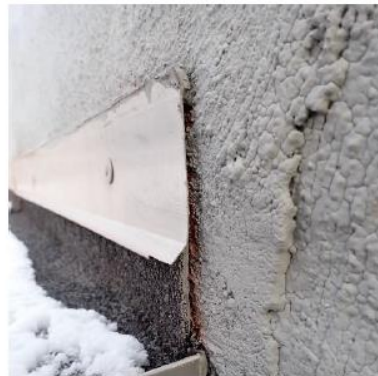
Foto 8

Som det ses er der åbning på siden af den afslutning som er lagt op ad facaden.

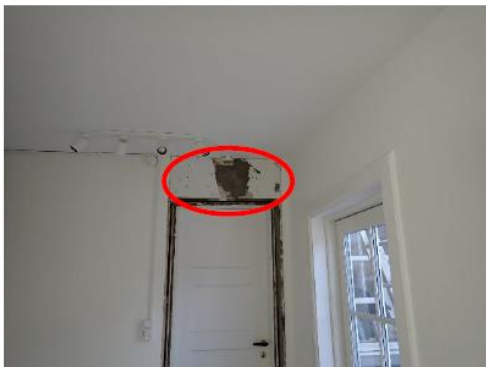
Foto 9

Her ses det mærkeret område hvor vand er løbet ind og op fugtet væg/karm

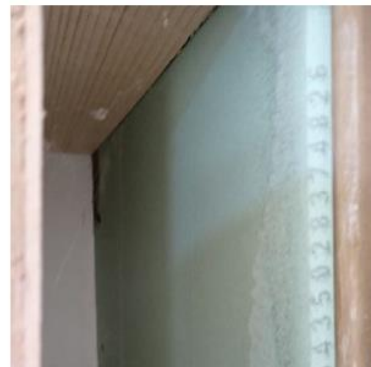
Foto 10

Her på venstre side ses væg opbygget med vådrums gipsplader, der ses aftegninger efter vand på pladen.

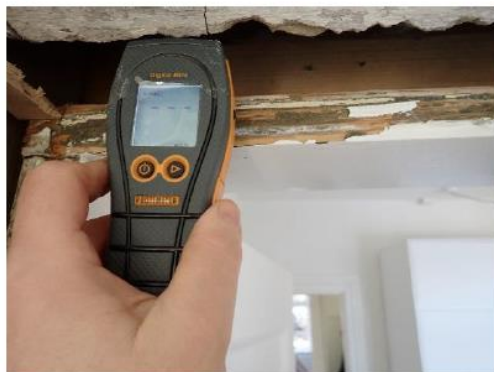
Foto 11

Der måles med indstiksmåler på bl.a. en udveksling inde i væggen over døråbningen, som viste under 7% fugt.

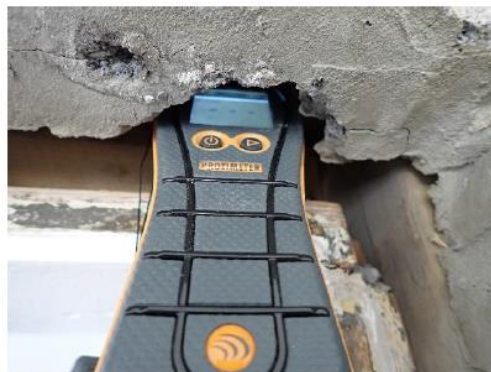
Foto 12

Der kunne heller ikke andre steder måles fugt over 7% i det træ som var muligt at måle på.
