# Ankenævnet for Forsikring

Den 25. september 2024 blev i sag nr. 101571:

Dansk Boligforsikring A/S  
Kanalstræde 10, 1. Sal  
4300 Holbæk

Klagen vedrører revner i ejendommen, som klager ønsker dækket under sin ejerskifteforsikring.

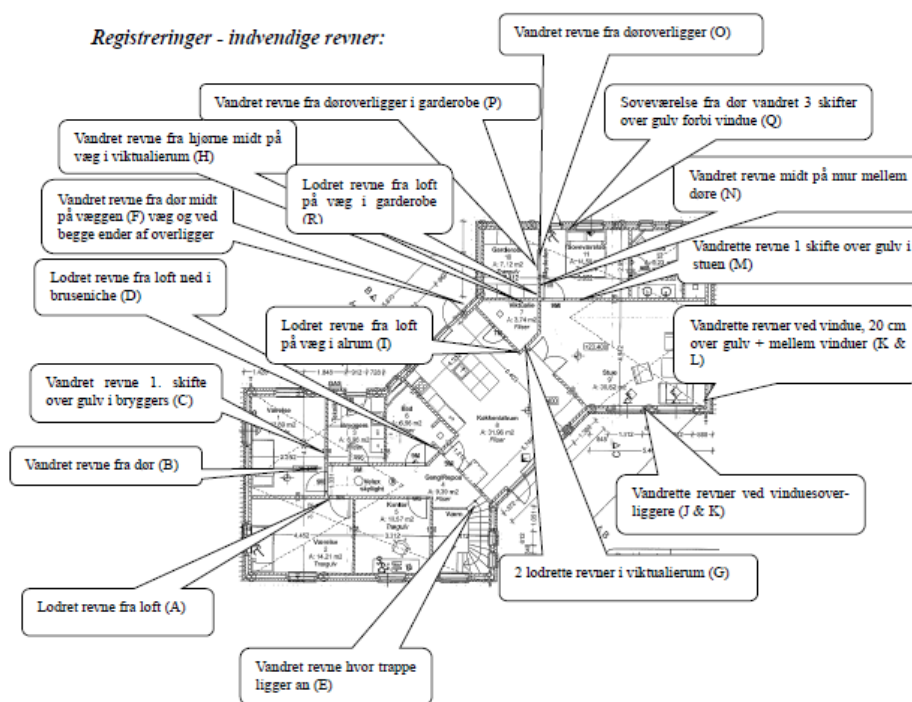
Omfanget af revner synes at være tiltagende hen over tid, og specielt revnen i køkken/alrum mod vikualierummet synes at være i bevægelse. Iht. kommentarerne i tilstandsrapporten ... har der ikke været synlige revner ved overtagelsen. (bortset fra "naturlige" ved overgangen mellem terændæk og kælder).

Der er ikke "mønster" i revnedannelserne eller placeringen af disse, der er revner både vandret og lodret og i forskellige højder på væggene.

Revnerne er generelt at finde i "bygningsskroppen" eller bygningens midte. De lodrette revner ved bad (6) og viktualierummet indikerer utilsigtede bevægelser i de to parallelle vægskiver ved køkken/alrummet, og er trækbåndene udført som det er tegnet og vist på tegningen "forankringsjern markeret med rødt mærke". Ser det ikke umiddelbart ud til at væggene i dette område er fastholdt til bygningens statiske system. Det er ikke muligt af det foreliggende materiale at se hvordan væggene og forskallingen(loftskiven), er forbundet med hinanden. Normalt fastgøres forskallingen til toppen af skillevæggene.

Revnedannelserne skønnes skyldes bevægelser i tagkonstruktionen, den anvendte spærkonstruktion med saksespær vil efter montage "sætte" sig – dels som korttidsbevægelse men også på længere sigt. Når en sådan spærkonstruktion sætter sig presses spærenes tagfod væk fra hinanden.

Mønstret i revnedannelserne og placeringen af disse, der er revner både vandret og lodret og i forskellige højder på væggene, indikerer klart at der ikke er styr på statikken og især fastholdelse mod vandret last som følge af langtidsdeformationer i tagkonstruktionen.
