# Ankenævnet *for* Forsikring

Den 5. februar 2025 blev i sag nr. 101639:

Domus Forsikring A/S  
Stationsparken 26, 1.th.  
2600 Glostrup

## Skade ... 30 – vandindtrængning i væg i værksted.

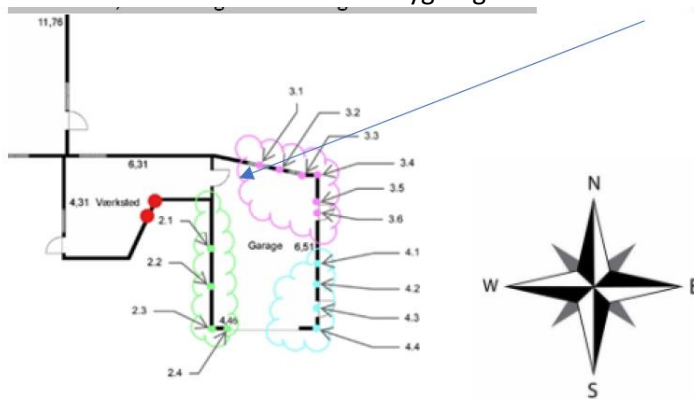
Klager oplyser, at de røde prikker er det, som de fik forklaret skulle være punktet i tilstandsrapporten. Som det fremgår tydeligt af tegningen, så er garagen ikke den samme bygning som værkstedet. Det betyder, at det er forkert, når den bygningssagkyndige i tilstandsrapporten beskriver, at garagen mangler afslutning af soklen mod vest, da det er værkstedet, som mangler afslutning af soklen mod vest. Bemærk de to bygninger er afbrudt af en dør i mellem:

Talmarkeringerne på garagebygningen illustrerer, hvor der trænger vand ind.

Det fremgår ikke af tilstandsrapporten, at der sker vandindtrængning på alle sider af garagen på grund af en fejlkonstrueret sokkel/fundament samt manglende fugtsikring af bygningen. Garagen er opført i 2012 og er således stadig relativ ny. Bygningsreglementet fra 2010 – BR10 – var gældende på opførelsestidspunktet og her fremgår det, at bygninger skal op-/udføres på en sådan måde, at udførelsen ikke er årsag til skade på bygningen. Det synes ikke at være sket her og derfor er der skade på garagen. BR10 er funktionsbaseret.

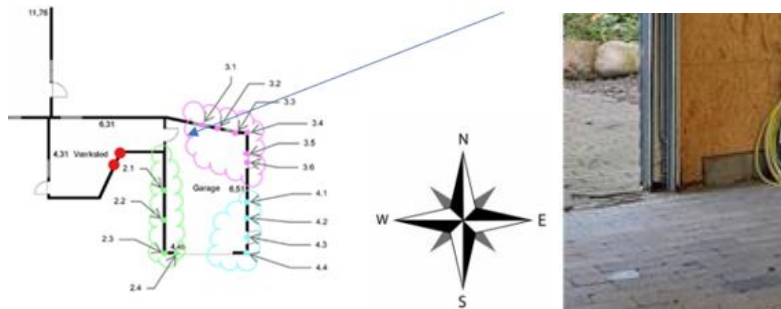
Mod syd er der en uafsluttet sokkel, som ikke er beskrevet i tilstandsrapporten, men der er ingen uafsluttet sokkel mod vest:

Uafsluttet sokkel mod syd.

Derfor mener klager at opfugtningen kan skade styrken på bygningen og dermed på sigt gøre bygningen svækket, fordi tværgående lægte, der ligger direkte på fliserne bliver meget vandpåvirket og der er ingen beskyttelse mod opfugtning af lægten eller mod at lægten viderefordeler fugt til facaden. Den opfugtede lægte betyder at vand transporteres op i bygningens facade.
