# Ankenævnet *for* Forsikring

Den 5. februar 2025 blev i sag nr. 101668:

Domus Forsikring A/S  
Stationsparken 26, 1.th.  
2600 Glostrup

Forsikringstageren har ejerskifteforsikring. I klageskema af 15/5 2024 har klageren bl.a. anført:

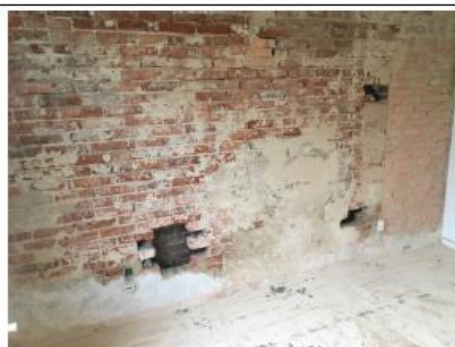
Det ses tydeligt at vægge er opfugtede langs gulve og ca. 70 cm. op i vægge.

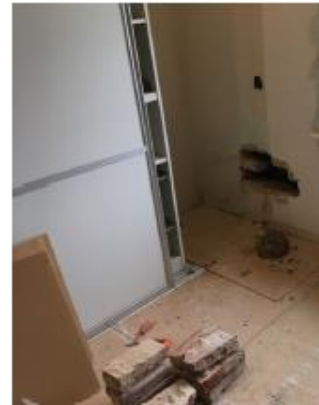
Væg på langsideses ligeledes opfugtet i bunden, dog ikke i samme omfang som gavl.

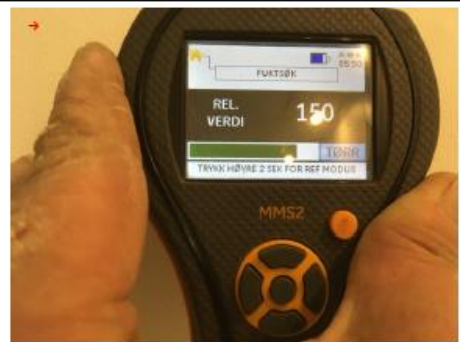
Der foretages måling midt på skillevæg som referencepunkt. Her måles der 150. Normalt fugtniveau.

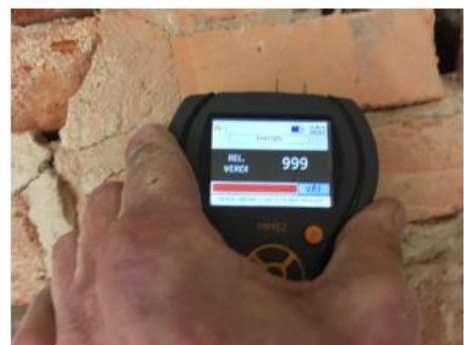
Ved gulve gives der fuldt udslag.

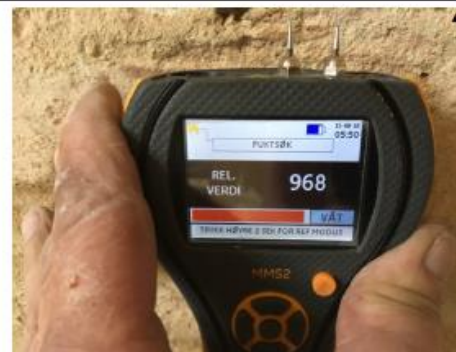
Midt på gavl måles der ligeledes fuldt udslag ved gulve.

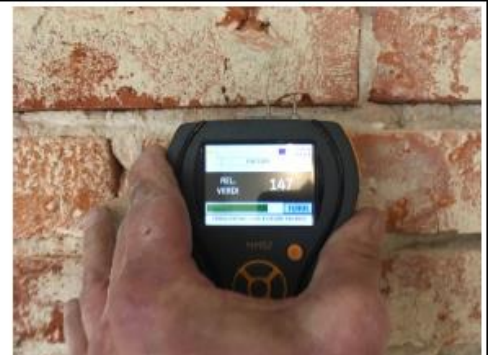
Fugten aftager ca. 70 - 80 cm op af væg i gavl.

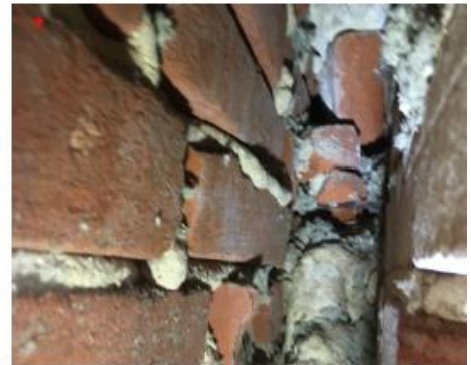
Ved undersøgelse af hulmur gennem huller i vægge kan det konstateres at væg i gavl er fyldt med murbrokker og mørtel i en højde på ca. 60 cm. Dette skaber en direkte kuldebro mellem facade og bagvæg og derved opfugtning af bagvæg og stor risiko for skimmeldannelser i vintermåneder.

Det konstateres at hulmure er fyldt med mørtel og murbrokker og vil derfor skabe kuldebro mellem facader og bagmure. Der vil ligeledes i vintermåneder dannes kondens på bagvægge og derved stor risiko for skimmeldannelser.

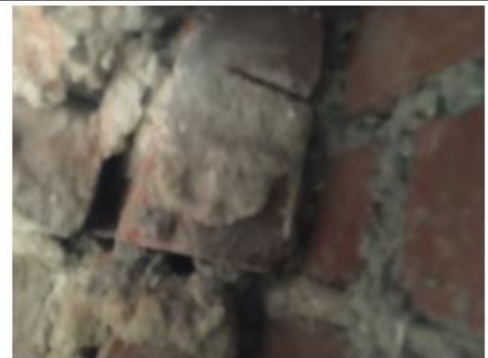
På langsideses der ligeledes mørtel og murbrokker i et lag af ca. 10 cm. Dette giver ligeledes kuldebro lang gulve og dermed kondensering i vintermånederne og stor risiko for skimmeldannelser.

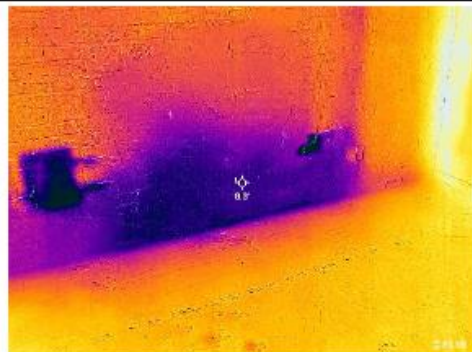
Ved termografering kan kuldebroerne i gavl tydeligt ses.

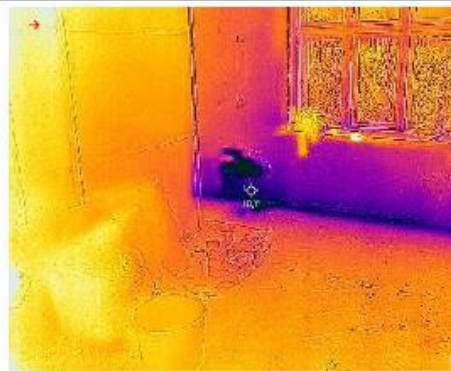
Langs bygningen kan der ligeledes ses kuldebroer langs gulv, dog ikke i samme omfang som gavl.

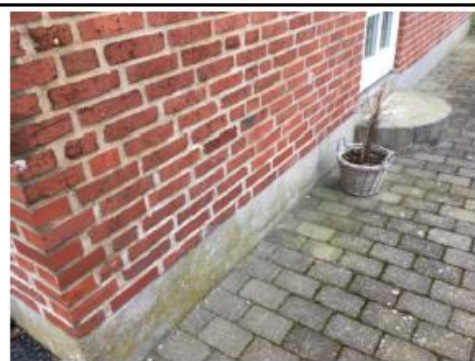
Det formodes at der er tale om samme problem i brygger, da der er fugtdannelser i gavlvæg.
