# Ankenævnet *for* Forsikring

Den 22. januar 2025 blev i sag nr. 101690:

k e n d e l s e :

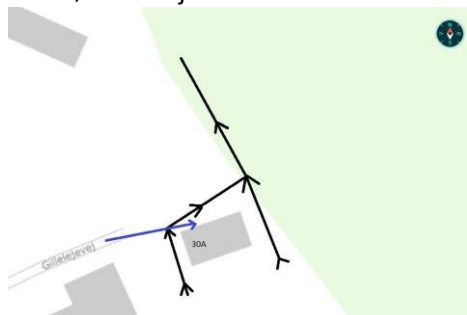
Samtidig så jeg nedbør løbe ind i konstruktionen efter, at en betontrappe, som gik fra stueetagen og ned til kælderen, var blevet fjernet. Jeg kunne se, at nedbøren trængte ind i stueetagen. Nedbørens 'rejse'

Den blå pil viser nedbørens rejse fra [vej1], hvor det ses, at nedbøren løber ind i huset. De sorte pile viser dræn omkring ejendommen, hvor både det østlige og det vestlige dræn var stoppet. Nu er det vestlige dræn funktionsdygtigt. Det østlige dræn mangler stadig lidt før det er funktionsdygtigt, men jeg pumper, så der ikke opstår flere problemer.

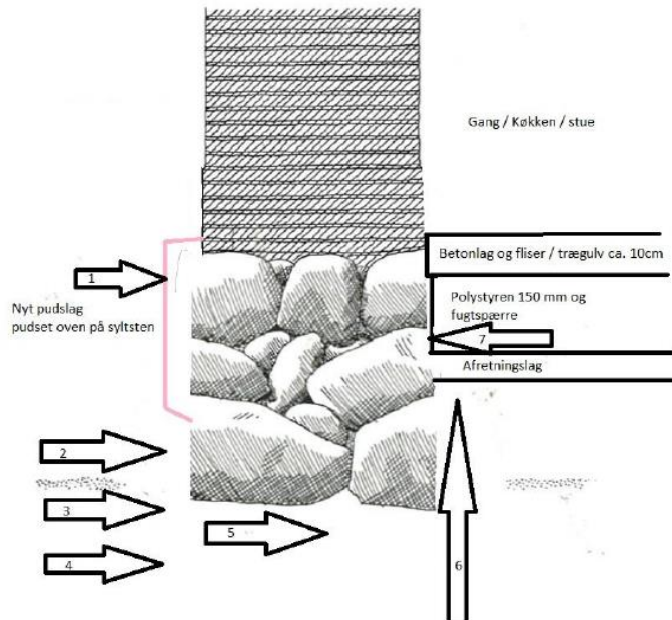
Video af nedbør som løber ind under huset og ender i kælderen. Dette kan iagttages efter at betontrappe var taget ned. Det er mellem betonlaget og polystyrenet at nedbøren kan ses løbet ned i kælderen. Det er ikke i kælderen nedbøren er kommet ind, men i stueetagen.

Denne tegning viser en illustration af fundamentopbygningen i huset.
