# Ankenævnet *for* Forsikring

Den 14. maj 2025 blev i sag nr. 101745:

Forsikringstageren har ejerskifteforsikring. I klageskema af 30/5 2024 har klageren bl.a. anført:

"Vi har modtaget vores forsikringstagers klage om afvist dækning for opstigende grundfugt i fordelingsgang samt forsænket stue.

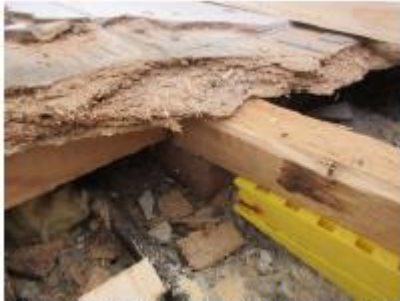
*Tilfældigt samlede og opklodsede strøer.*

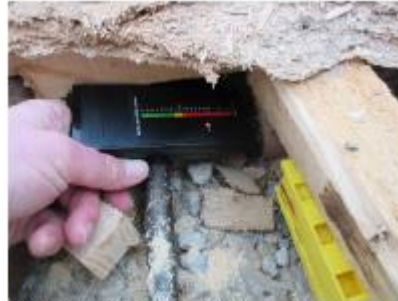
*Våde opklodsninger*

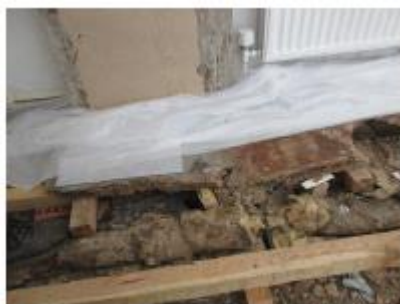
*Våde og nedbrudte opklodsninger og plader, på tilfældige opkoldsninger.*

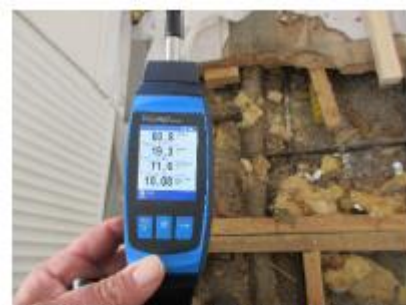
*Luftfugtigheden er 60,8 % RF (høj)*

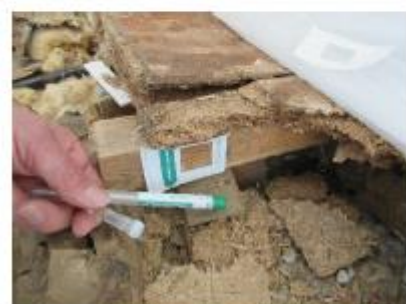
Det er udført en enkelt skimmelprøve direkte på strør, som vise 39 MSF-værdi. Prøven angiver derved et niveau B, som dækker MSF-værdier i intervallet 21-135, der svarer til bygninger uden fugt, og hvor en lav koncentration af skimmel ikke kan udelukkes. Den konstaterede skimmel er således i den nedre del af intervallet og svarer i det hele til hvad der er forventeligt at finde i en gulvkonstruktion af denne alder og karakter.

*Der er taget en skimmelsvampeprøve her – den viser 39 MSFV, der er skimmelforekomst*

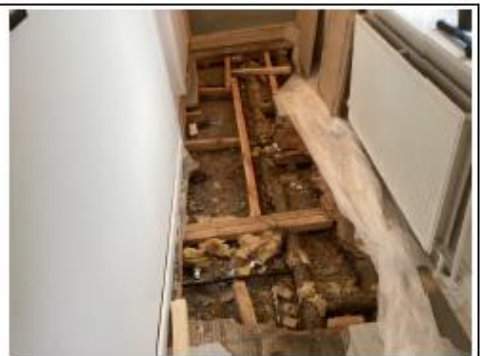
Der måles forhøjet fugt i soklen i mellemgangen.

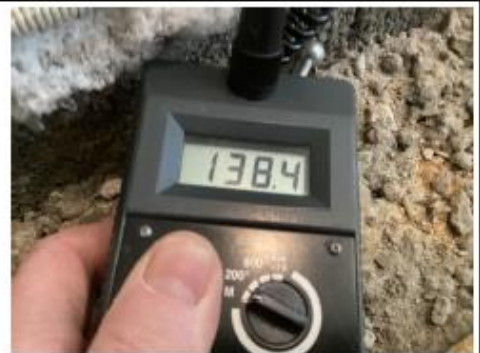
Der måles forhøjet fugt i klaplaget i mellemgangen.

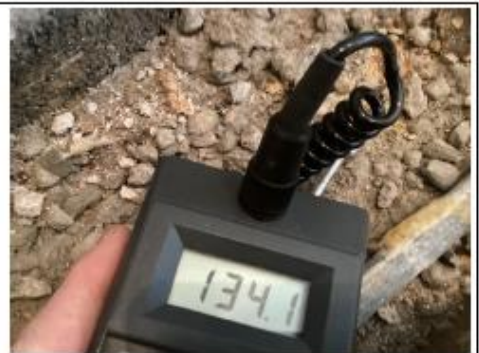
Det anføres, at spånplader i gulvet er rådnet væk, og fugt under gulvet har stået på i årevis.

Spånplader i gulvet er rådnet væk og det bære præg af at der har været fugt under gulvet i årevis.

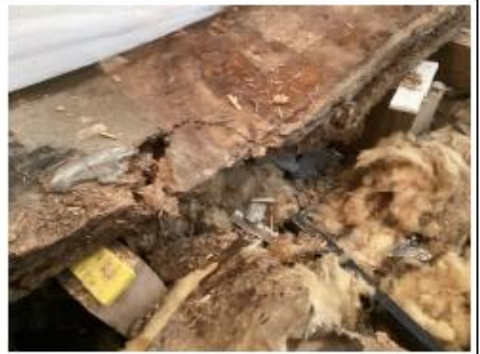
Der måles fugt på soklen samt på selve klaplageret i fordelingsgang. Det anføres, at trægulv er opfugt (side 4, nederst). I overensstemmelse med det viste billede, må der være tale om undergulv (spånplade).

Trægulvet er stærkt opfugtet.

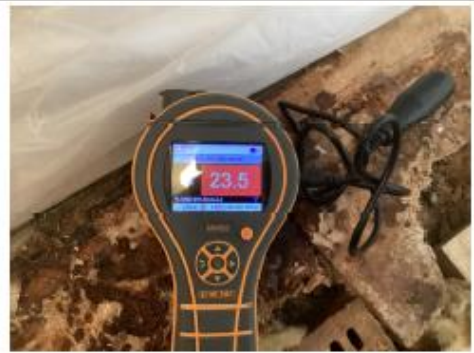
Der måles forhøjet fugt i de strøer der ligger under den tilbageværende gulv i mellemgang.

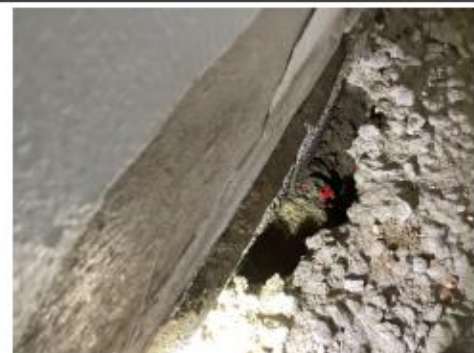
For terrændæk i den forsænkede stue anføres at klaplageret er udført i maks. 5 cm tykkelse og uden isolering eller membran. Det anførte er alene illustreret ved billede af et mindre destruktivt indgreb mod ydervæg.

For den udførte måling af klaplagets tykkelse, angiver taksator at den faktiske tykkelse ikke kan aflæses på billede, da betonlaget skræner ned mod tomrestokken og målingen er udført på et lave-re punkt.

Der er Max 5cm. Klap lag , uden isolering eller membran.

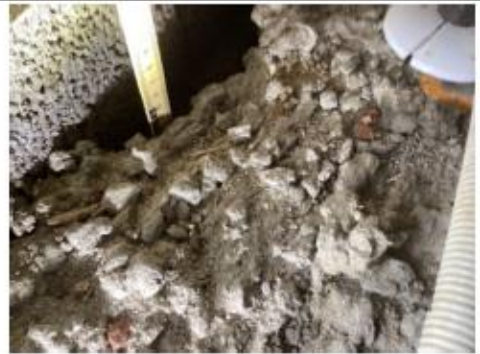
De varmerør der ligge på beton gulvet er tydeligt mærket af fugt nedefra.

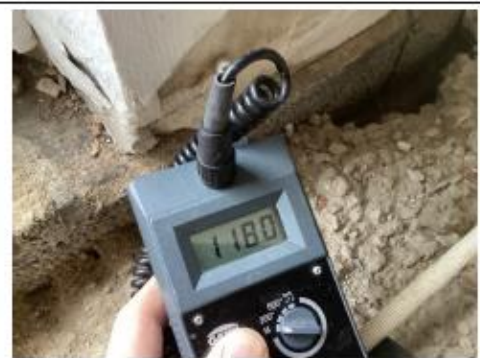
Skadeservice firma har fjernet gulv, udfræst fuger i murværk og affugtet den del af stuen der er nedsænket, alligevel er der dd. Fugt i indervægge og pejs.

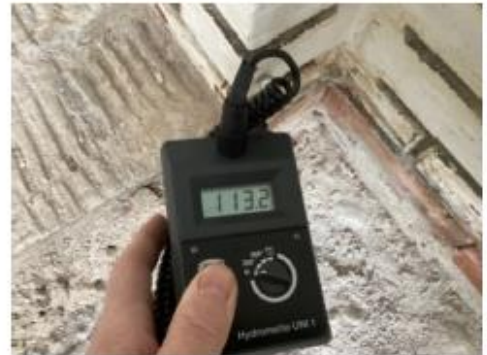
Der måles forhøjet fugt i mursten under pejs.

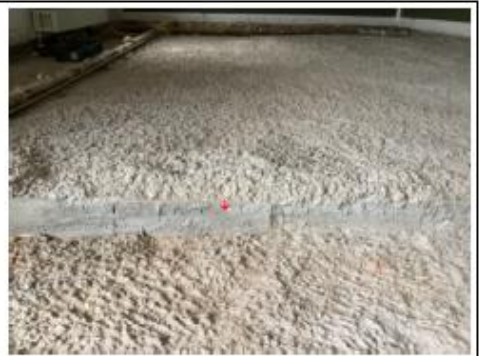
Der er et trin op i stuen fra pejse stuen, soklen der danner trinnet står direkte ned i sand/ jord og trækker fugt op.

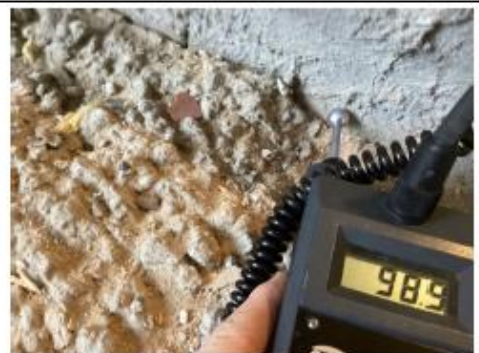
Der måles forhøjet fugt i beton blokke der danner trin.
