# Ankenævnet for Forsikring

Den 19. marts 2025 blev i sag nr. 101851:

Topdanmark Forsikring A/S  
Borupvang 4  
2750 Ballerup

Forsikringstageren har ejerskifteforsikring. I klageskema af 19/6 2024 har klageren bl.a. anført:

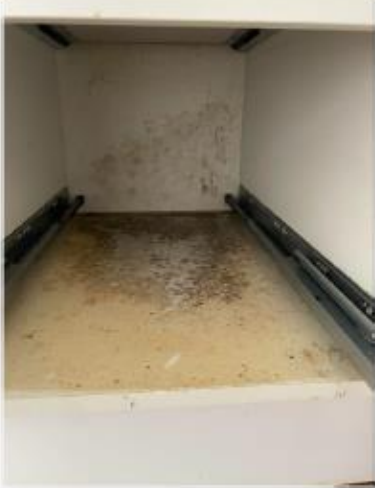
27.09.2023 Anmelder skimmellignende aftegner i og bag skuffe i køkkenet (allerede dagen efter overtagelse registrerede jeg en 'mærkelig' lugt og rensede afløb og opvaskemaskine uden at kunne komme det livs), se foto 1

| Foto 1: Hylde under skuffe | Foto 2: Sokkel under skabet + visning af bundplade i "naboskab" |

Foto 1 viser skuffeskabet hvor der ses at være en form for 'misfarvning/belægning' på bundpladen i skuffeskabet.

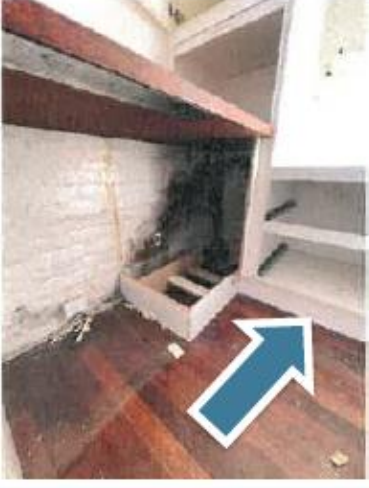
25.10.2023 Skriftlig henvendelse til forsikringen pga. nyt i sagen. Jeg har selv fået fjernet skabet for at afdække skadens omfang. Her bagved er der isoleret med flamingo og bag der større sorte skimmelangreb. Jeg påtaler i henvendelsen at efterisolering med flamingo ikke er en korrekt udført rekonstruering. Håndværker oplyser at det ikke er udført efter gældende byggetekniske retningslinjer og at det har forværret skimmelvæksten negativ, se bilag med henvendelse og fotodokumentation foto 2,3,4
