# Ankenævnet for Forsikring

Den 23. april 2025 blev i sag nr. 101901:

Forsikringstageren har ejerskifteforsikring. Den forsikrede ejendom er et sommerhus fra 1997, der er overtaget af klageren den 7/6 2022. Af tilstandsrapport af 12/5 2022 fremgår bl.a.:

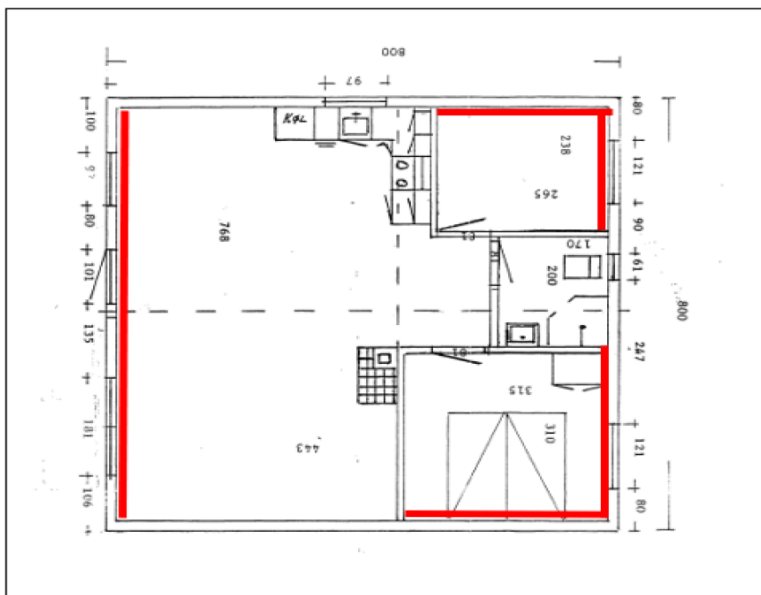
Den 16. december 2022 modtog vi en ny afgørelse fra DB, hvor de anerkendte, at skaden i ydervæggen er dækningsberettiget, fordi der ikke er monteret BMF-bånd. De bestred i den forbindelse, at der er tegn på aktive bevægelser, ligesom de – i modstrid med den byggetekniske rapport – fastholdt, at der ikke er tale om en fejlkonstruktion. I stedet begrundede de deres dækningspligt med, at der er nærliggende risiko for skadesudvikling på grund af den i ydervæggen anvendte afstivningsmetode med spånpladestrimler, der ikke stabiliserer konstruktionen tilstrækkeligt. Vi må erkende, at vi har meget svært ved at forstå, at der her ikke er tale om en fejlkonstruktion, når der beviseligt er tale om et forhold, der har medført en skade på huset.

For så vidt angår udbedringsmetode, anførte DB, at forholdet i ydervæggene kan udbedres ved at lave en indvending stabiliserende skivevirkning ved at nedtage den indvendige beklædning på de to vægge i de sydvendte værelser og på den nordvendte gavl som vist på denne tegning:
