# Ankenævnet for Forsikring

Den 5. februar 2025 blev i sag nr. 101963:

Forsikringstageren har ejerskifteforsikring. Den forsikrede ejendom er opført i 1924 og er over-  
taget af klageren den 16/4 2023. Af tilstandsrapport af 3/10 2022 fremgår bl.a.:

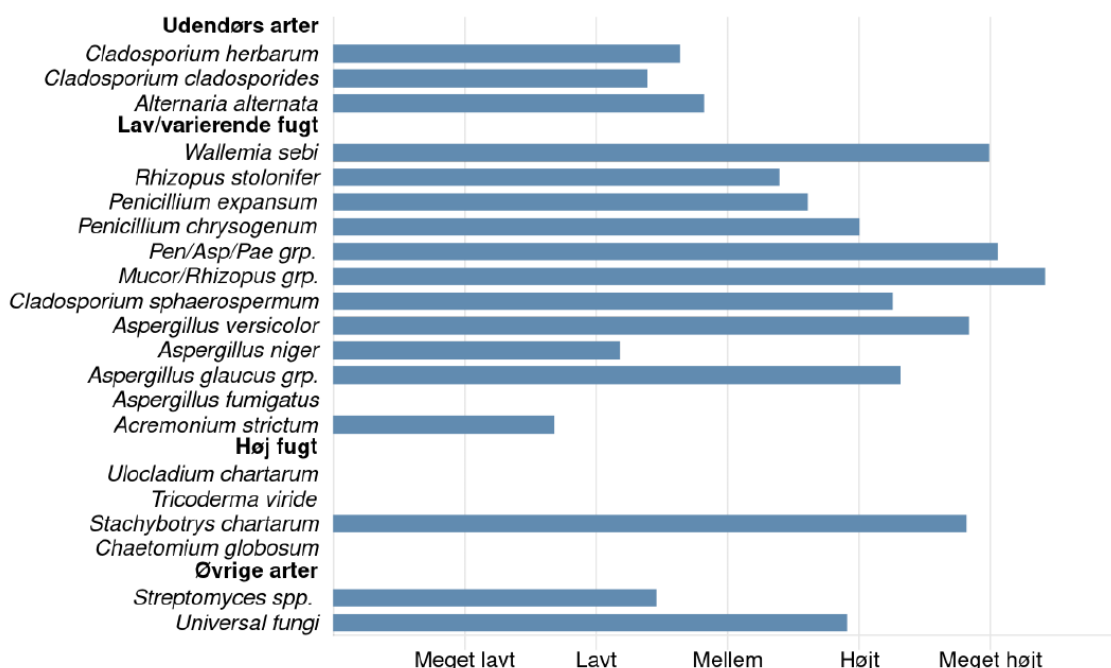
## Vægtet fordeling

På baggrund af analyseresultaterne vurderes det, at der er et kraftigt forhøjet niveau af flere skimmelsvampetyper i bygningen og en unormal sammensætning med meget høje niveauer af fugtindikatorer, som sandsynliggør tilstedeværelsen af en fugtskade, der påvirker indeklimaet.

Profil af den analyserede prøve. Værdierne er normaliserede ud fra en database med niveauer fra sunde boliger og fra boliger med kendte fugtskader.

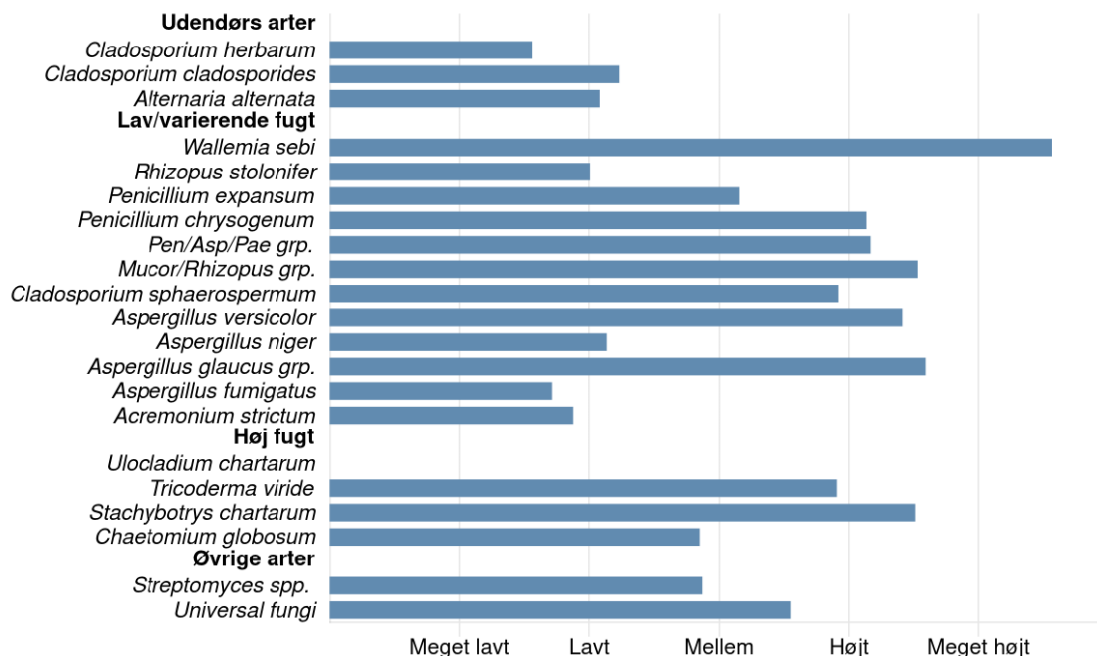
## Vægtet fordeling

På baggrund af analyseresultaterne vurderes det, at der er et kraftigt forhøjet niveau af flere skimmelsvampetyper i bygningen og en unormal sammensætning med meget høje niveauer af fugtindikatorer, som sandsynliggør tilstedeværelsen af en fugtskade, der påvirker indeklimaet.

Profil af den analyserede prøve. Værdierne er normaliserede ud fra en database med niveauer fra sunde boliger og fra boliger med kendte fugtskader.
