# Ankenævnet *for* Forsikring

Den 24. september 2025 blev i sag nr. 101968:

Domus Forsikring A/S  
Kirkebjerg Parkvej 12, 2.  
2605 Brøndby

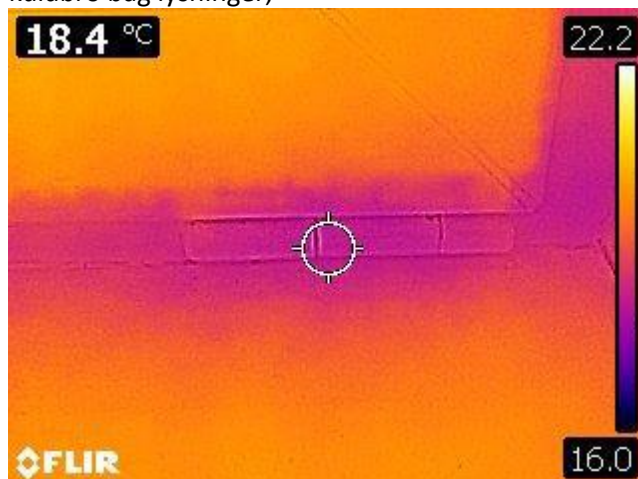
Thermografi billede fra besigtigelsen, viser at det er karm på vindue der er koldest og ikke lysninger.

Her ses karm på et af køkkenvinduer som er det koldeste sted, det er tydeligt at se, at der ikke er kuldebro bag lysninger,

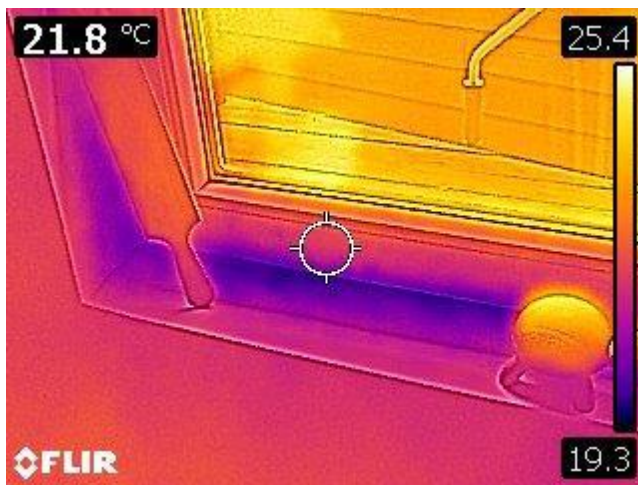
Her ses thermografi billede af vindue i Køkken/alrum mod altan, som er udbedret, som i første led i dækningstilsagnet.

Der er samme forhold med forskel på temperatur mellem karm og lysning, hvor koldest punkt stadig er karm på vindue.

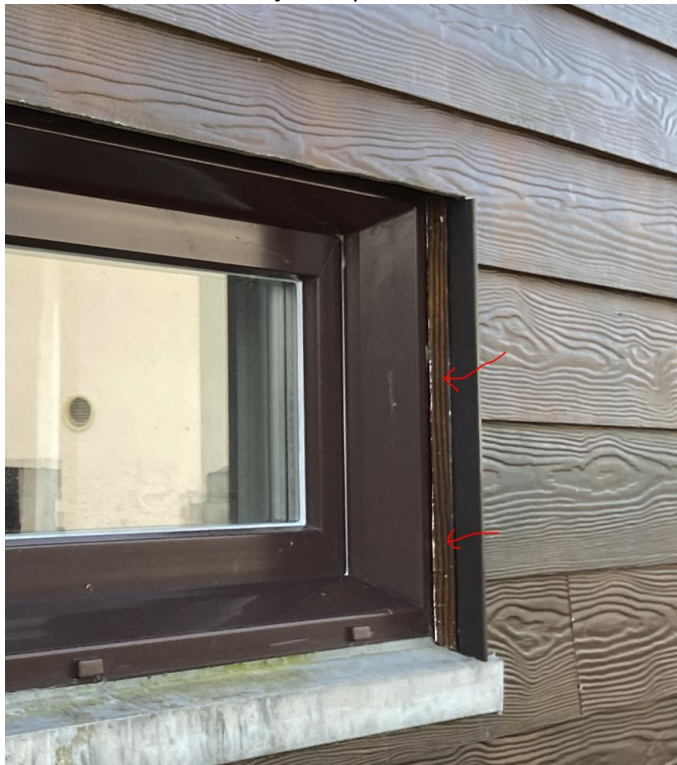
Der ses ingen vandindtrængen, men hvis der var, vil årsag være, ligesom tidligere konstateret, at skinner ikke går helt ind til vindue, derfor har man limet en eternit strimmel på.

Her ses vindue mod vej røde pile markere eternit strimmel.

Det kan udbedres ved at der limes en bredere skinne på, for at dække over eternit strimmel, og der fuges.

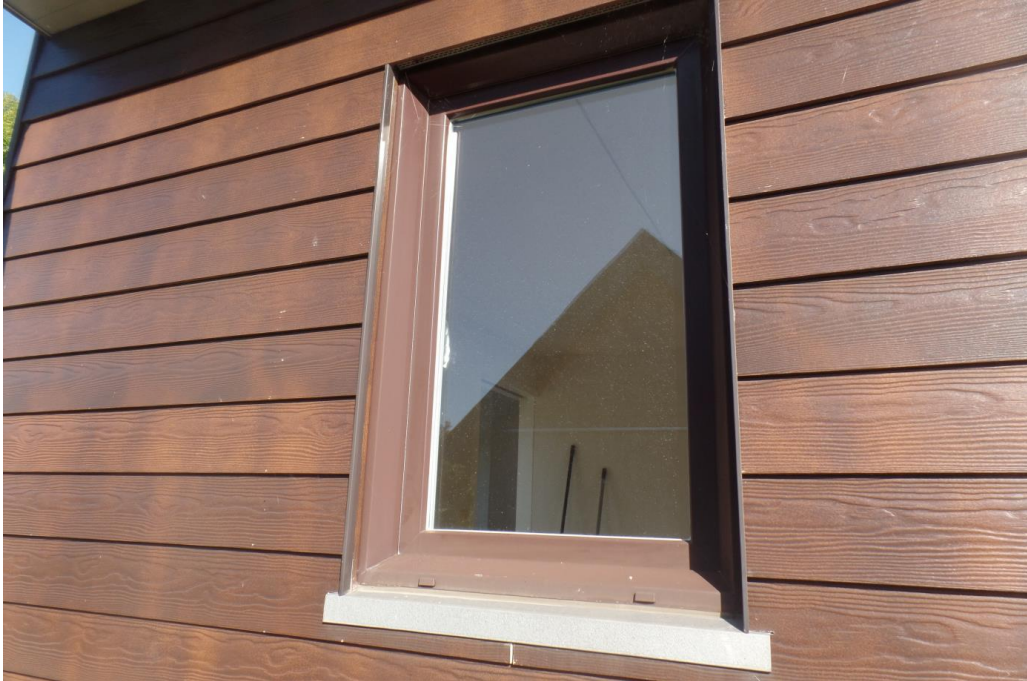
Her ses vindue mod sydøst hvor eternit strimmel er smaller, men ved begge type vinduer kan en skinne limes på, for at dække over eternit strimmel, hvor det vil være fugemasse, der holder konstruktionen tæt, ligesom på alle andre vinduer hvor det er fuge der tætnes.
