# Ankenævnet *for* Forsikring

Den 7. januar 2026 blev i sag nr. 102141:

Dansk Boligforsikring A/S  
Kanalstræde 10, 1. Sal  
4300 Holbæk

Forsikringstageren har ejerskifteforsikring. I vedlagt klage til klageskema af 18/8 2024 har klagerens repræsentant bl.a. anført:

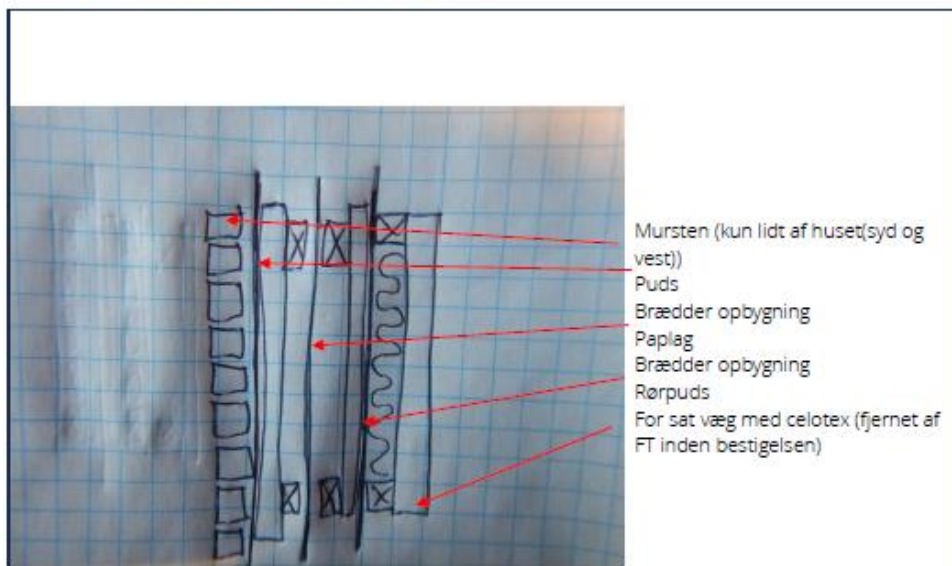
Principskitse: Væg opbygning

## Væg opbygning ved mursten udvendig.
