# Ankenævnet for Forsikring

Den 20. august 2025 blev i sag nr. 102184:

Vedrørende: Afvisning af dækning vedrørende sikring, korrekt ventilering i tagkonstruktionen samt udveksling af spær.

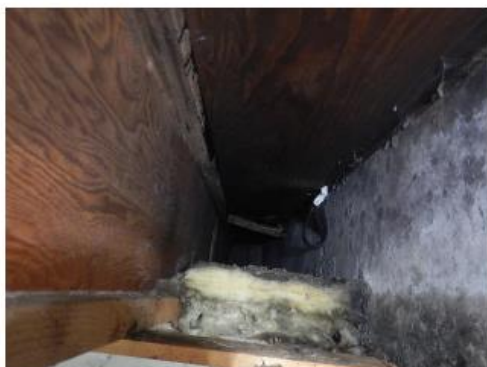
Foto 5

Her ses hulrum ud mod syd gavlen. Der kan ikke ses udluftning i denne del af taget

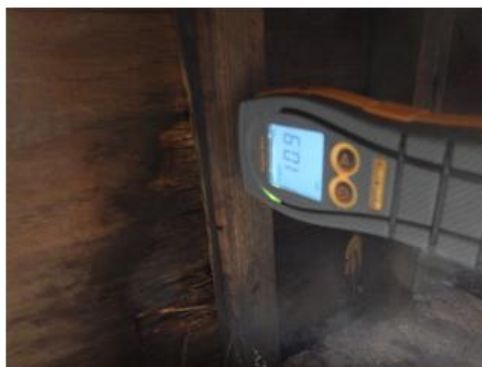
Foto 6

Der blev taget en del fugtmålinger med (indstiksmåler) her viser den 10,9% fugt i lægter under tagpladen.

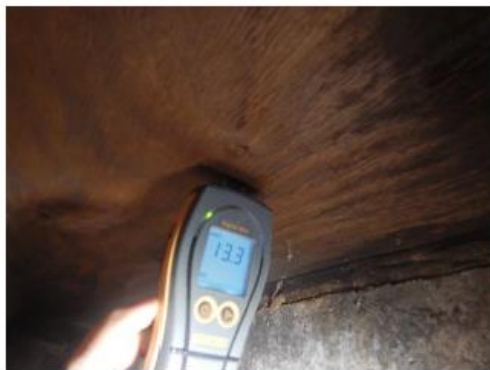
Foto 7

I tagplade under tagappen måles der op til 13,3 % fugt

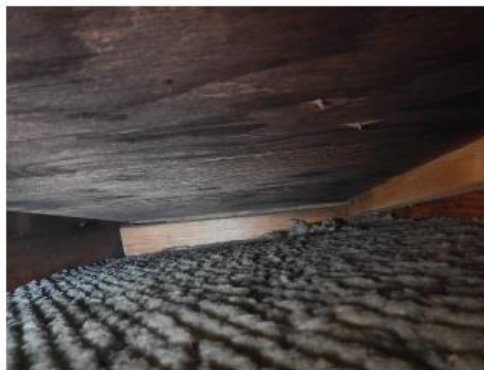
Foto 8

Her ses isolering og undersiden af tagpladen

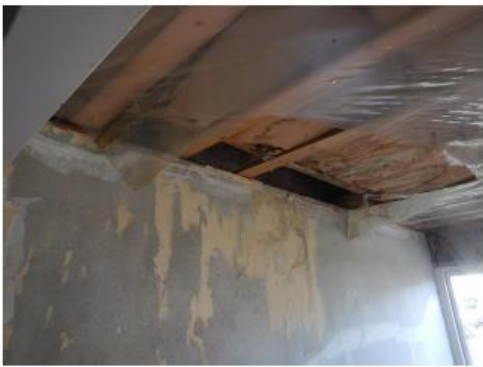
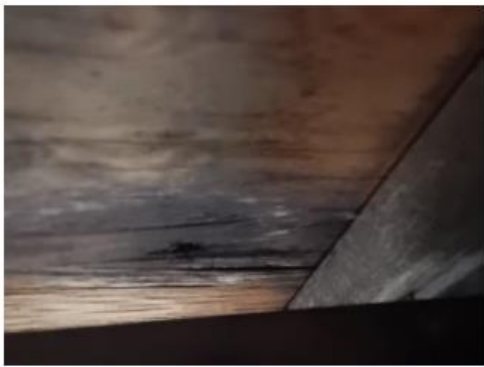
| <p>Foto 9</p> <p>Her ses en tidligere fugtskade i loftet</p> | <p>Foto 10</p> <p>Her ses et mindre område hvor der er rådskader i krydsfineren/tagpladen</p> |

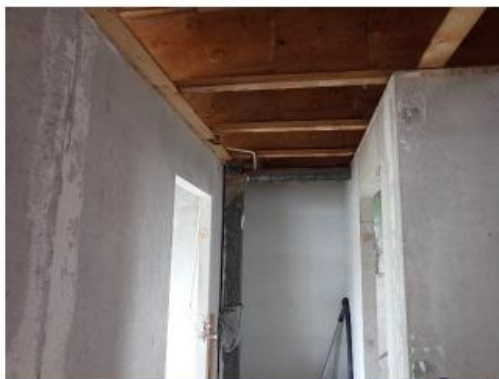
Foto 1

Ved ventilationsrøret i gangen på 1sal oplever forsikringstager stadig utætheder

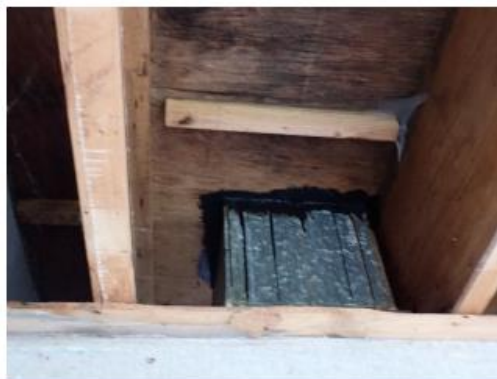
Foto 2

"Forholdet omkring den utætte taghætte er besigtiget den 14. februar 2024. Hætten ses på foto 3, og den ses nedefra på foto 2. Konsulenten har ikke registreret nedbrud i området omkring hætten. DBF vil gerne tilbyde klager at besigtige igen alene med henblik på at registrere eventuelle følgeskader fra utætheden ved taghætten. Hvis der er følgeskader, og den samlede udbedring overstiger 5.000 kr., er forholdet omfattet af forsikringen.

Man har forsøgt at tætte med tjære/fugemasse, på både under og overside. Pladerne mærkes ikke med nedbrud

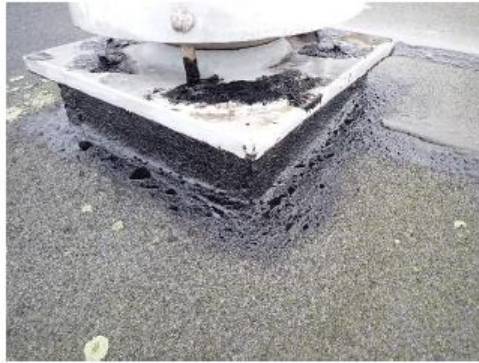
Foto 3

Udvendt ses taghætten med slid og ælde, og med større reparationer med tjære. Både i overgang ved tag, samt på hætten ses der forsøgt tætnet.

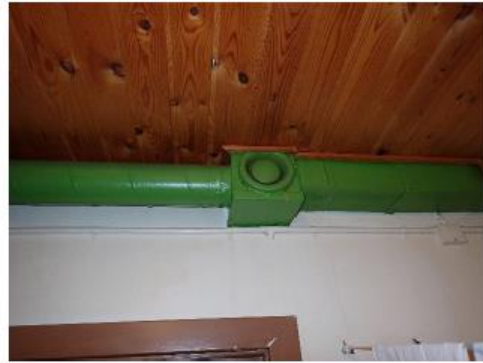
Foto 4

De løbere, som klager oplever omkring røret, skyldes dels utætheden ved taghætten, men også kondens fra røret, hvilket er en sædvanlig følge af, at røret ikke er isoleret. Der er tale om kondensdannelse, og det udgør ikke en skade i ejerskifteforsikringens forstand."

I bryggerset i stueetagen ses der løbere på væggen samt fra røret, det vurderes at skyldes utæthed, samt kondens fra røret. Røret ses uden isolering hele vejen op

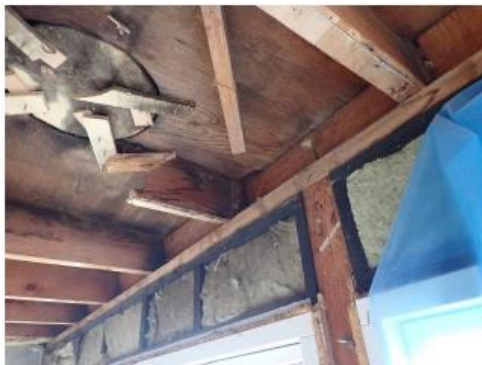
Foto 5

Forholdet har alene ført til en mindre lunke, som ikke har betydning for tagets funktion. Der er ingen grund til at antage, at forholdet skulle medføre nærliggende risiko for skade. DBF har dog per kulance dækket, at der laves en udveksling mellem de to spærdele, hvorved lunken også vil blive rettet op.

Efter man har fjernet loftet på hele 1 sal, ses det ene spær skåret over, grundet tidligere stålskorsten. Man har ikke lavet udveksling til at holde på spæret.

...  
Oppe på taget ses der tydeligt den lunke som er kommet efter man har skåret spærret uden at lave udveksling.

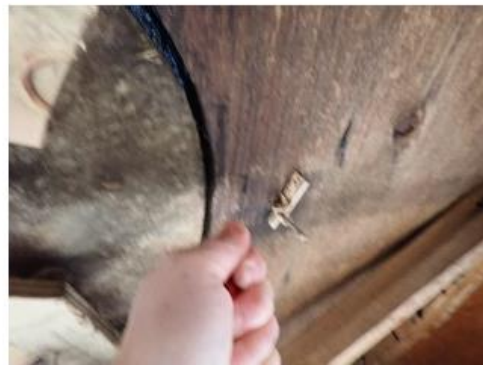
Foto 6

Forsikringstager mener der er råd, men det er sortsværtning, og pladerne mærkes faste. Selve lukningen kune godt være lavet bedre, men der ses ikke skader.

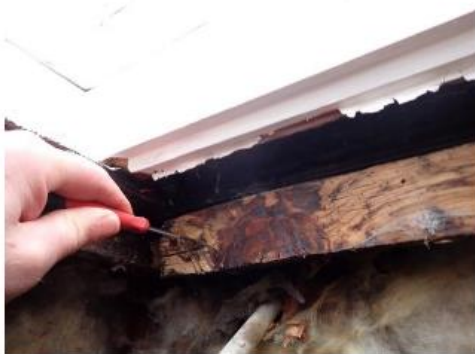
Foto 9

Der ses en del sortsværtning omkring ovenlyset, men der kan ikke konstateres nedbrud i konstruktionen

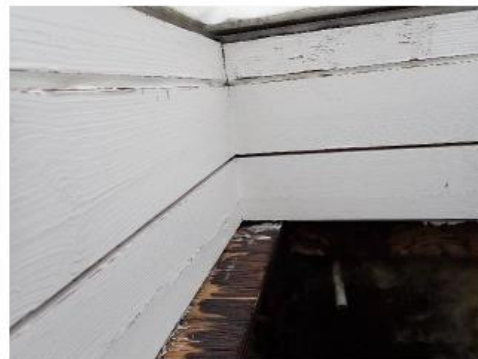
Foto 10

Vindues rammen ses med en del slid og skjolder fra kondens, men ingen nedbrud i karm eller krydsfiner

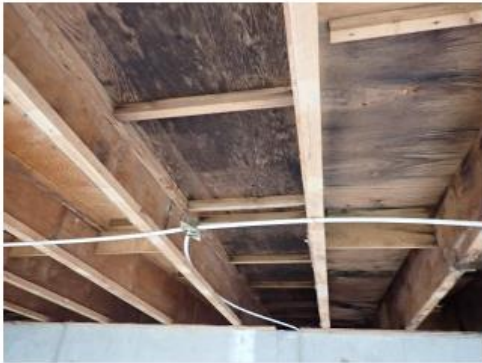
| <p>Generelt for hele tagkonstruktionen ses den med sortsværtning, grundet begræstet ventilation</p> | <p>Der ses nogle afstands plader som man med fordel kunne fjerne nu hvor loftet er åbnet. De begrænser lokalt for ventiltationen i taget.</p> |

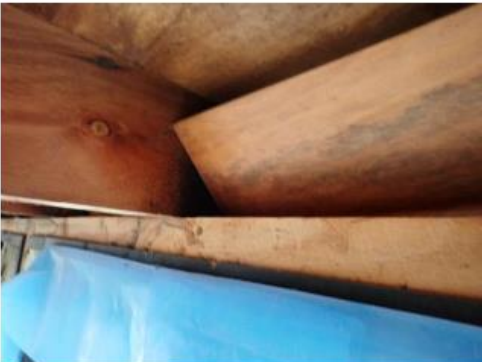
| <p>Ved tagfoden ses der vindplader som også begrænser ventilation, disse kan også justeres for bedre ventilation</p> | <p>I fronten af taget ses de oprindelige ventilationshuller, disse kunne også med fordel laves større.</p> |
