# Ankenævnet for Forsikring

Den 8. januar 2025 blev i sag nr. 102189:

k e n d e l s e :

Klagen vedrører fugt og afskalninger i kældervægge, hvilket klager ønsker dækket under sin ejerskifteforsikring. DBF har dækket udbedring af en væg, der er særligt udsat, men afvist dækning af de øvrige vægge med henvisning til, at der ikke er konstateret forhold, som udgør en skade i ejerskifteforsikringens forstand.

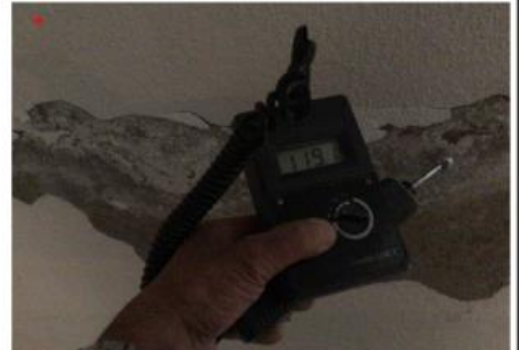
Her måles fugt i den dækningsberettigede væg.

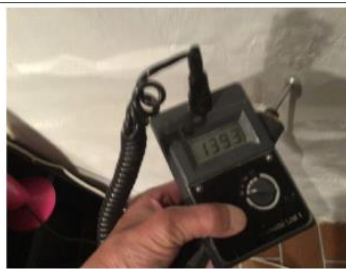
Fugtmåling ved hjemmebanen i væg.

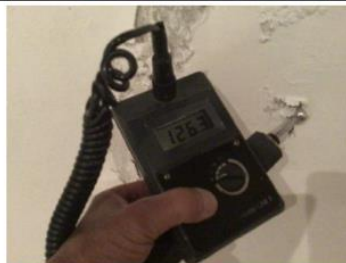
Fugtmåling i gavlvæggen mod sydøst.

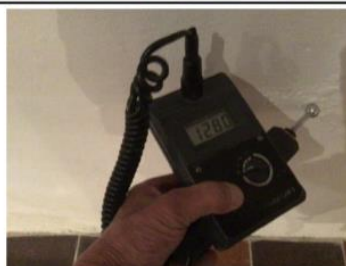
Fugtmåling i gavlvæggen.

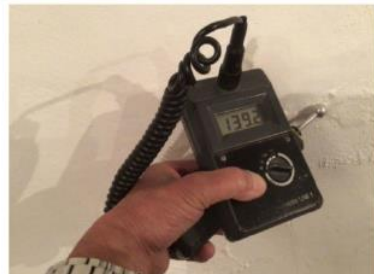
Længere henne af samme væg.

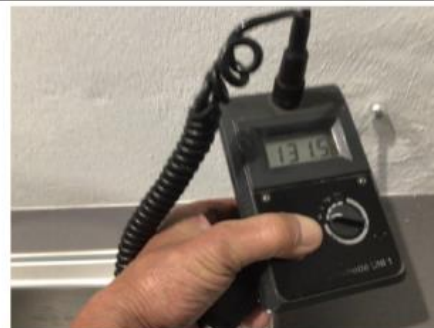
Fugtmåling over bordet i grovkøkken.

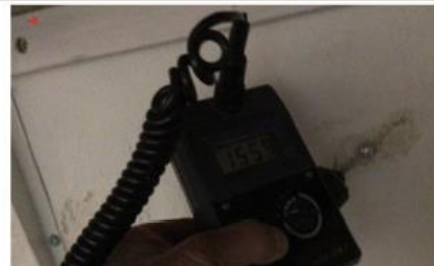
Måling under bordet i grovkøkken.

Målingerne viser, at der er samme fugtproblem i alle ydervæggene i kælderens.
