# Ankenævnet *for* Forsikring

Den 22. januar 2025 blev i sag nr. 102225:

Dansk Boligforsikring A/S  
Kanalstræde 10, 1. Sal  
4300 Holbæk

Forsikringstageren har ejerskifteforsikring. I klageskema af 4/9 2024 har klageren bl.a. anført:

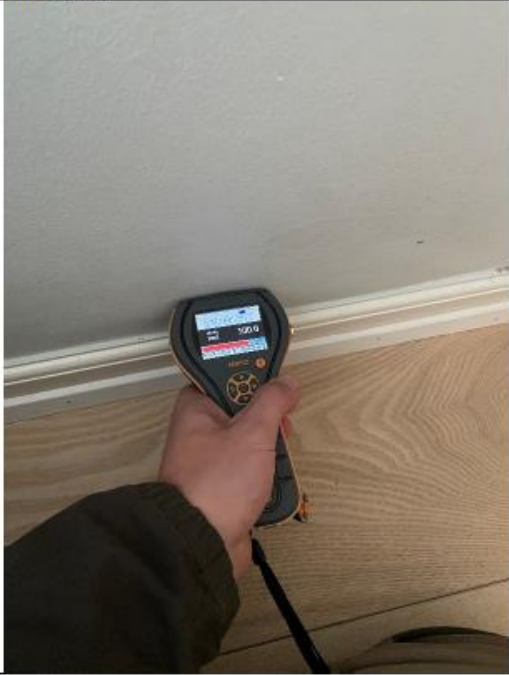
| Billede 01 | Beskrivelse: |
|---|---|
| | <p>Meget forhøjet fugtmåling i gipsvæg mod ydervæg, måling er på 100%.</p> <p>Der er tale om en forsatsvæg med 2 lag gips – dampspærre – isolering på udvendig side af dampspærre er der tør.</p> <p>Der er ikke registreret fugt i gulvbrædder eller fodpaneler.</p> |

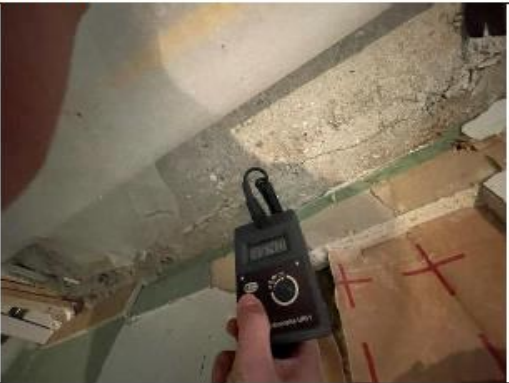
| Billede 02 | Beskrivelse: |
|---|---|
| | <p>Rummet er lukket med tape for døren, så skimmelspore ikke kunne spredes yderligere.</p> <p>Måling:<br/>Forhøjet fugtmåling på 154 digit på terrændæk<br/>Der ses en revnedannelse i flukt med en mulig placering af et varme/Vandrør.</p> <p>Det vurderes at det er højest sandsynligt, at skaden kommer fra et rørbrud, og at det anbefales at få foretaget en lækagesporing af kloakken..</p> |

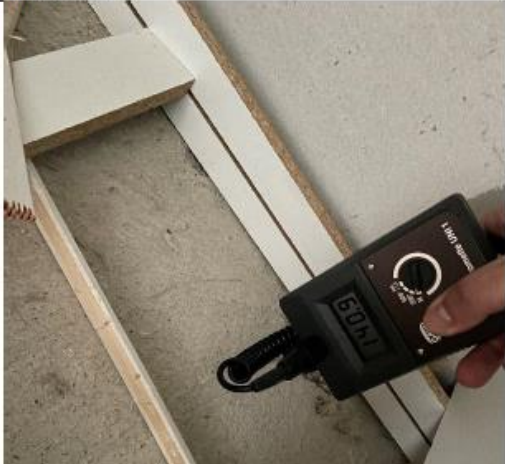
| | <p>Måling af terrændæk på 140,9 digit tættest mod badeværelset indikerer at betonpladen er opfugtet.</p> <p>Referencepunkt på 49,3 digit er målt i køkken under køleskab. Denne referencemåling indikerer at det ikke er et generelt problem, forudsat terrændækskonstruktionerne er lavet ens hvilket man må gå ud fra.</p> |

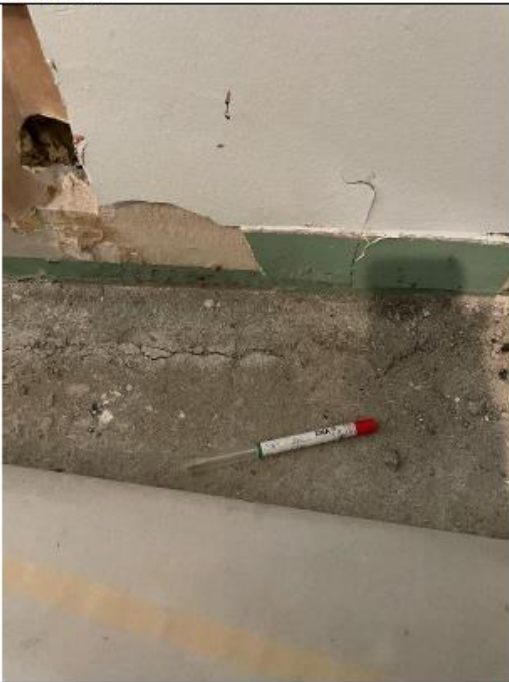
| | <p>Der er udtaget en DNA Prøve under betonen i værelse.</p> <p><b>Prøve 1:</b></p> <p>På baggrund af analyseresultaterne vurderes det, at der er et meget forhøjet niveau af en eller flere skimmelsvampetyper samt en unormal artssammensætning med høje niveauer af fugtindikerende skimmelsvampe, som sandsynliggør tilstedeværelsen af skimmelvækst, der påvirker indeklimaet. (Se bilag 3, vedhæftede DNA-analyse Støvprøve)</p> <p>Vurdering er E.</p> |

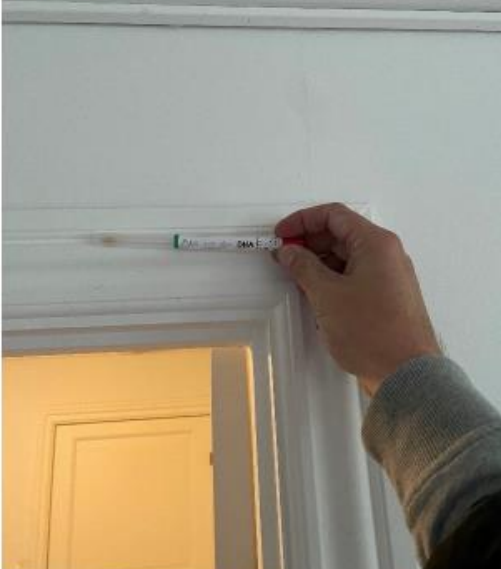
| Billede 05 | Beskrivelse: |
|---|---|
| | <p>Der er udtaget en DNA Prøve ovenpå gerigtet ved døren til kontoret fra stuen.</p> <p><b>Prøve 2:</b></p> <p>På baggrund af analyseresultaterne vurderes det, at der er et forhøjet niveau af en eller flere skimmelsvampetyper i forhold til det forventelige niveau for tørre, rene og uskadede bygninger. Endvidere ses en unormal sammensætning af skimmelsvampetyper som indikerer en ældre udtørret fugtskade eller aktuelt opfugtede bygningsdele.</p> <p>(Se bilag 3, vedhæftede DNA-analyse Støvprøve)</p> <p>Vurdering er D.</p> |

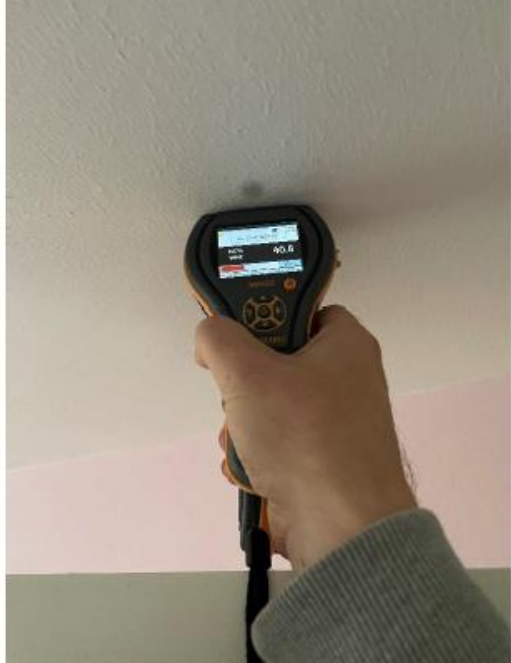
| Tjek af skade ved børneværelse | |
|---|---|
| Billede 06 | Beskrivelse: |

| Tjek af skade ved børneværelse | |
|---|---|
| | <p>Gipspladeloftet i børneværelset har et forhøjet fugtniveau på 40,8%, hvilket har gjort at der er påbegyndt synlig skimmel på undersiden af loftet samt i vindueskarmen.</p> <p>.</p> |

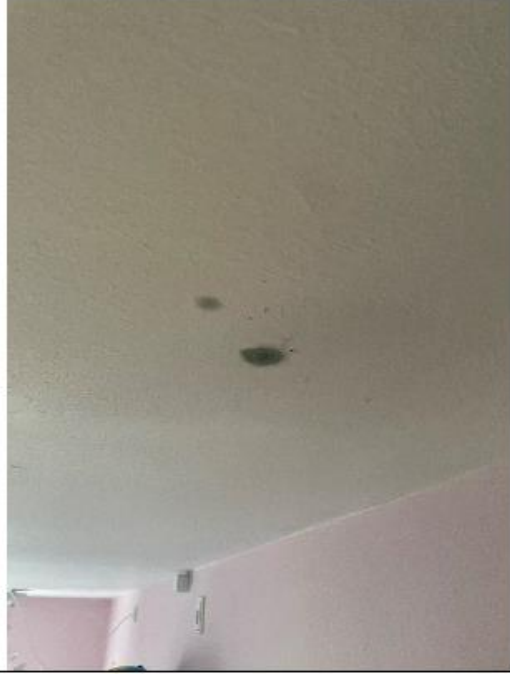
| | Der er tilknyttet et skadesservicefirma, til håndteringen af skaden, samt korrekt håndtering iht. Skade og udbedring af skade. |
| Synlig skimmel på loft i børneværelse | |

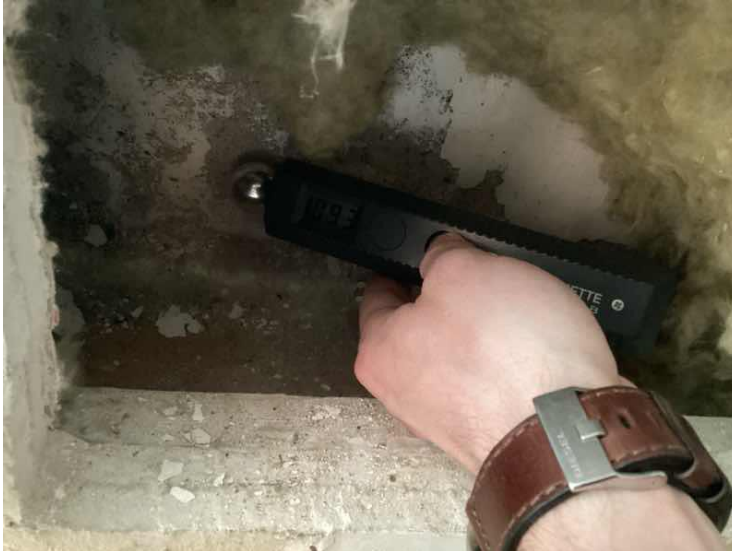
"Bag forsatsvæggen kan der måles fugt ydervæggen.  
Der måles ca. 95 digits via Gann-måler.

Måleren går fra 0-100.  
Der er derfor tale om kraftig opfugtning af ydervæggen.

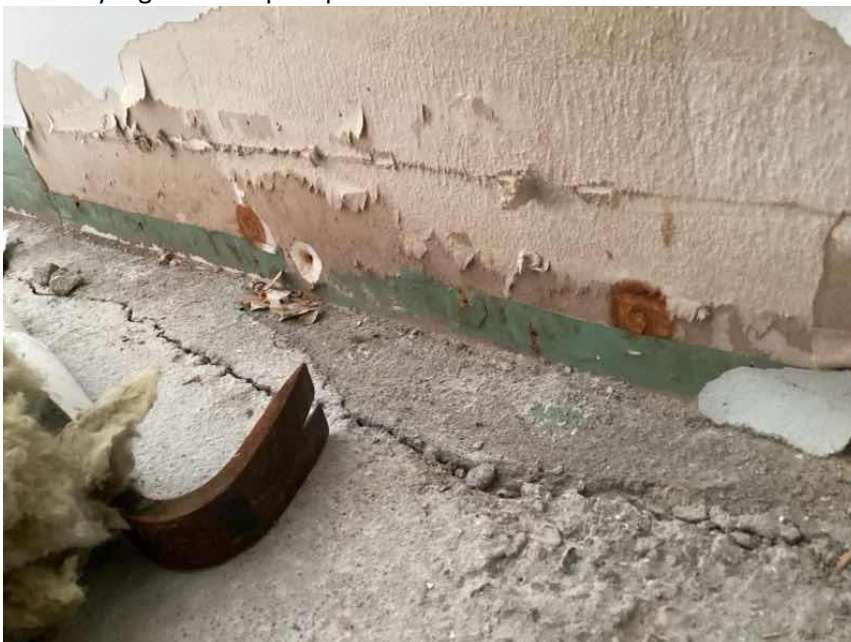
Gulvet et ligeledes optaget af beboer/ejer.  
Der kunne derved foretages målinger direkte på betongulvet.  
Betongulvet er ligeledes opfugtet.  
Der måles her ~90 digits.  
Der er støbeskel ca. 20cm fra forsatsvæggen.

Der er synlig skimmel på tapet i rummet.

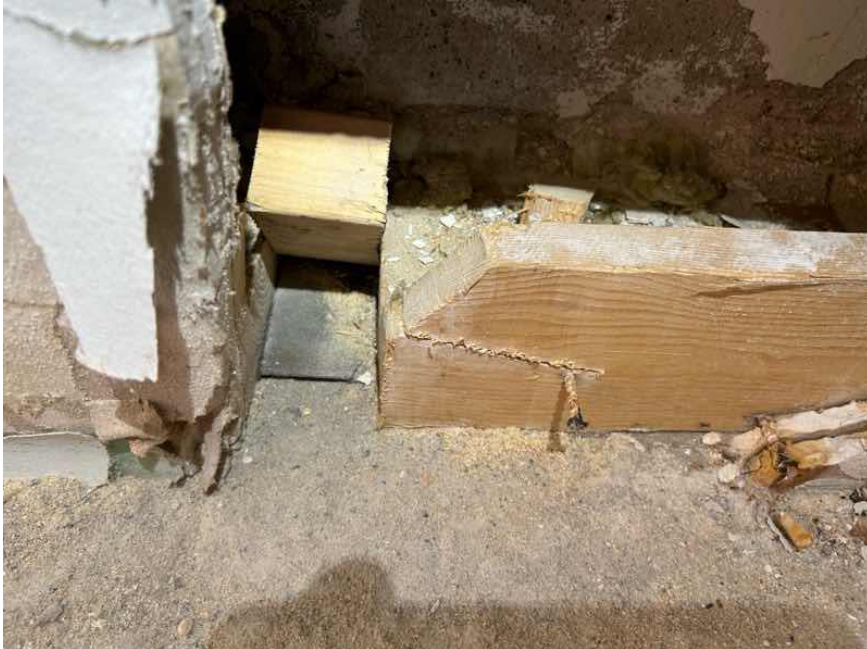
Her kunne det observeres at der er udført pap under forsatsvæg.

Pappen er dog ikke placeret korrekt, noget af træet har direkte kontakt til terrændækket. Hvorved der er risiko for opfugtning af træ.

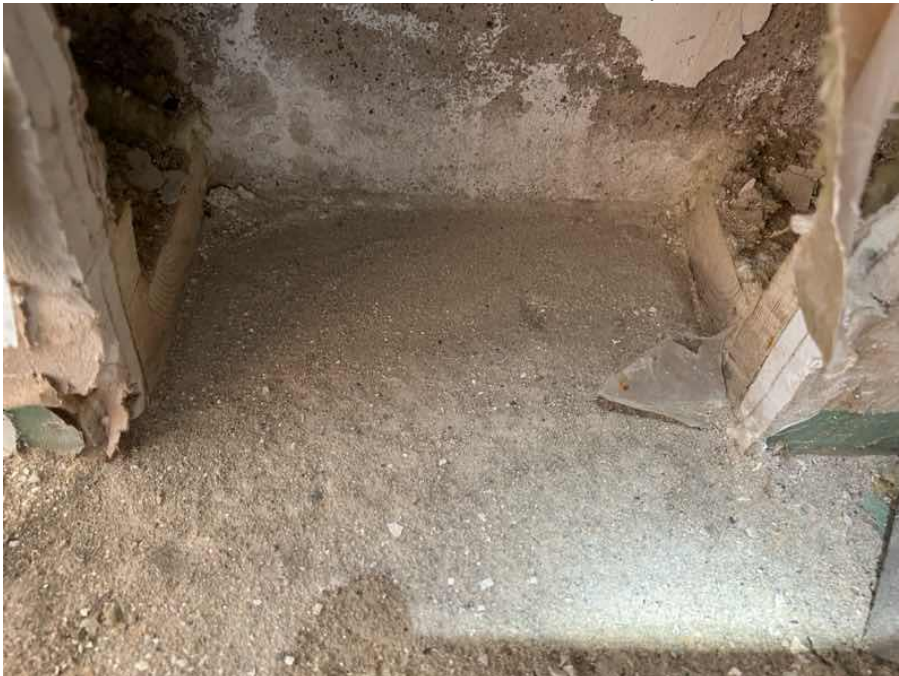
Det kunne konstateres der ikke er udført kulebrosafbrydelse mellem terrændæk og ydervæg.

Der mangler en kuldebrosafbrydelse fra ydervæg til terrændæk. Fugt og kulde kan vandre fra ydervæg og direkte ind i beboelse. Fugten trækkes med ind samt den kolde beton kondenserer rumfugt.

Dette er en klar fejl i konstruktionen.

Anbefalingen er alle forsatsvæggen nedtages. Der indlægges kuldebro-afbrydelse. Terrændæk sammenstøbes korrekt, således der ikke opstår revnedannelse.

Der kan indlægges flydende fugtspærre i ydermur og mures op indvendig i F.eks. Isopor eller skamol for at isolere samt imødekomme evt fugt- og skimmel-problemer."
