# Ankenævnet for Forsikring

Den 17. december 2025 blev i sag nr. 102350:

k e n d e l s e :

Forsikringstageren har ejerskifteforsikring med basisdækning. Den forsikrede ejendom er opført i 1989 og er overtaget af klageren den 1/9 2022. Det fremgår bl.a. af tilstandsrapporten af 26/4 2022:

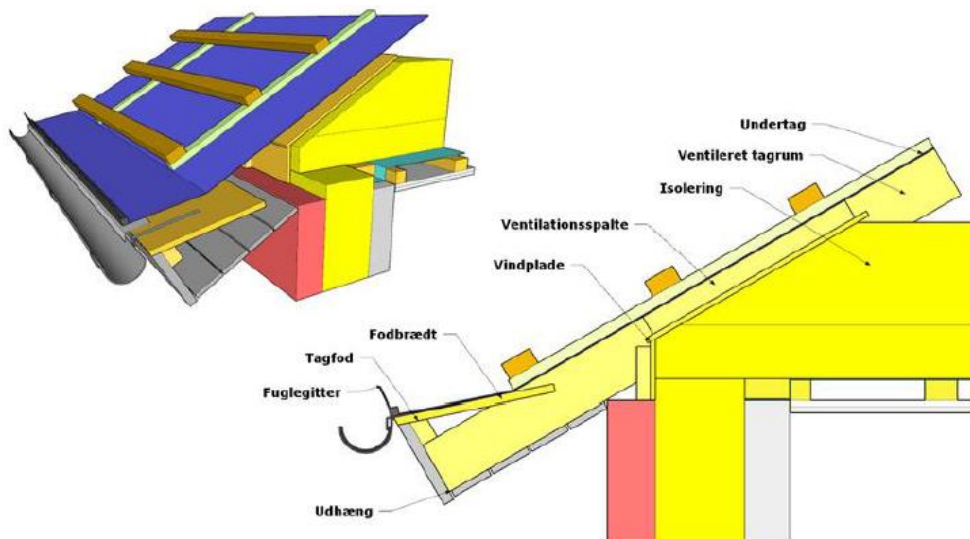
Snittegning af korrekt udført tagfod.

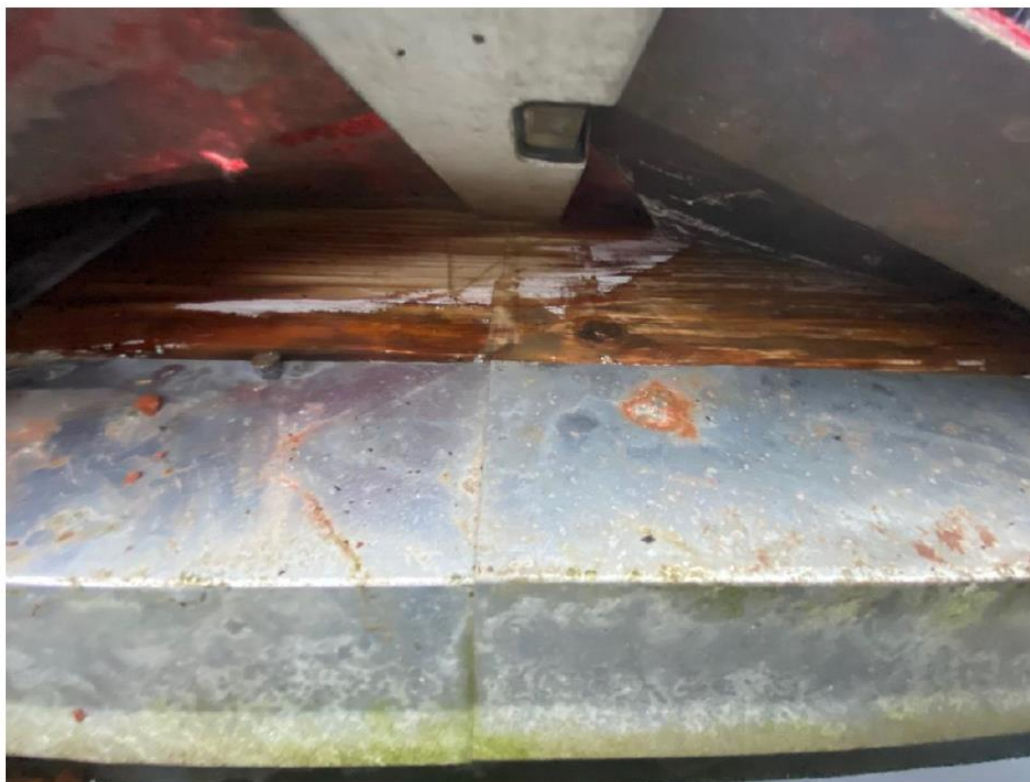
Vi har 14 dec. & 19 dec. 2023 demonteret de nederste 3 rækker tagsten mod øst, vest, nord, syd og konstateret flere skader i form af råd og trænedbrydning ved fodbræt, udhæng, spær og underbrædder, som kan henføres til opfugtet træværk, der skyldes alvorlige fejl, mangler og forkert udførte løsninger. Alle fejl gør sig gældende, alle de steder vi har kontrolleret og må ses som et gennemgående problem. Skulle der senere opstå problemer med taget vil alle producenter fraskrive sig alt ansvar, da undertag, tagfod, ventilation m.m. ikke er udført i henhold til montagevejledninger og producentens specifikationer.

Billede af fodbrædt mod syd-vest. Fodbrædt er vådt og er angrebet af skimmel.

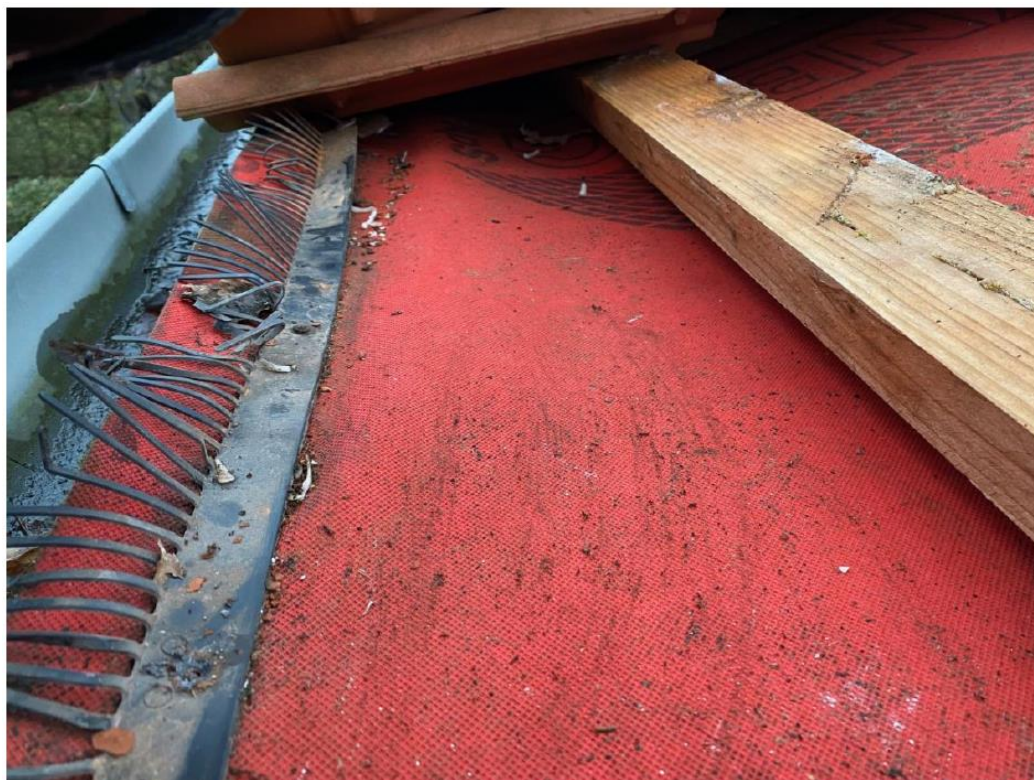
Billede nord-øst. tagfod med for lidt hældning & undertaget danner flere steder lunger. Fuglegitter uden ventilation.

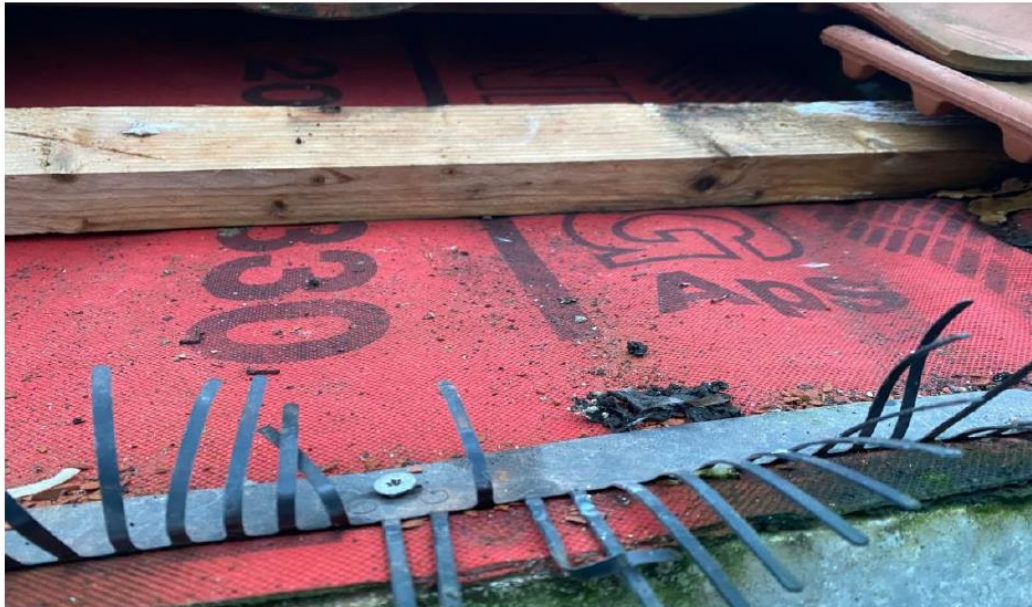
billede nord-øst. Taglægte støder mod hinanden. Her skal være ca 25 mm luft.

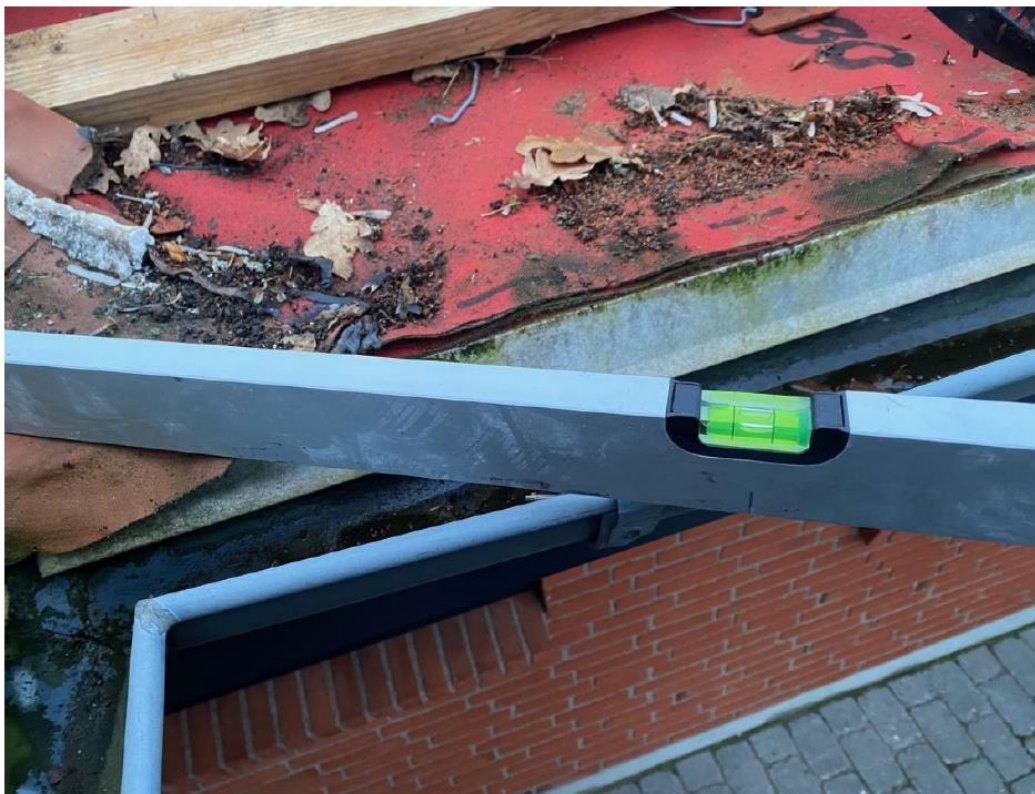
Billede nord-øst. Tilbagefald i skotrende."
