# Ankenævnet *for* Forsikring

Den 28. maj 2025 blev i sag nr. 102390:

Forsikringstageren har ejerskifteforsikring med basisdækning. Den forsikrede ejendom er opført i 1973. I brev af 7/10 2024 har klagerens advokat bl.a. anført:

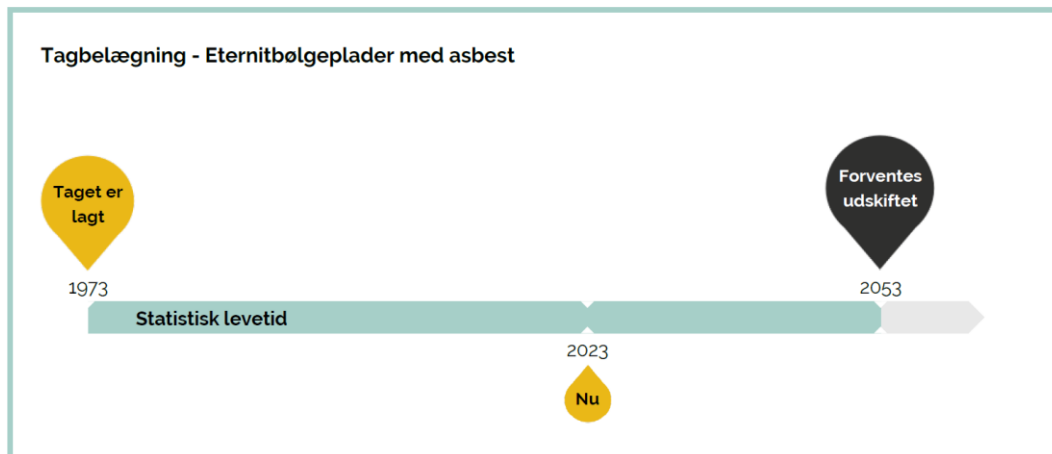
Af tilstandsrapport af 19/1 2023 fremgår bl.a.:

| Nr. | Vurdering | Skade | Risiko | Bemærkning |
|---|---|---|---|---|
| 1 | | Tagpladerne fremstår med nedslidt overfladebehandling. | - | Omfanget er på nuværende tidspunkt så begrænset, at der ikke skønnes at være nærliggende risiko for skade. |
