# Ankenævnet *for* Forsikring

Den 28. maj 2025 blev i sag nr. 102510:

Dansk Boligforsikring A/S  
Kanalstræde 10, 1. Sal  
4300 Holbæk

Forsikringstageren har ejerskifteforsikring. Den forsikrede ejendom er opført i 1961-1962 og er overtaget af klageren den 1/7 2019. Tilstandsrapport af 25/4 2019 indeholder ikke oplysninger af betydning for sagen. Klagerens advokat har i brev af 31/10 2024 til nævnet bl.a. anført:

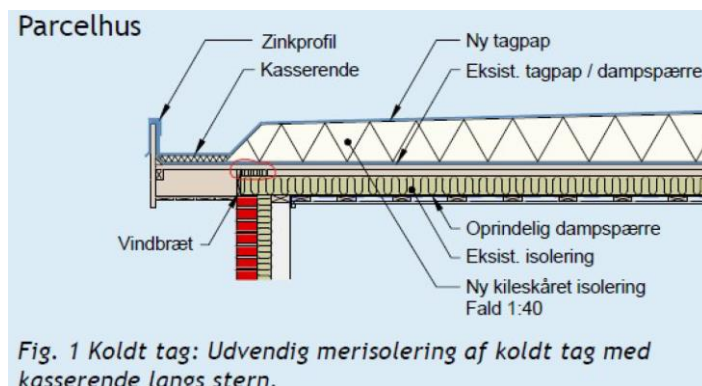
"Rådgiver beskriver forholdet ganske korrekt at der ventilationsspalte, hvilket gør at der lige præcis ikke er tale om en varmtagskonstruktion, som jo er uventileret.

Jeg har klippet billede fra 'efterisolering-fladt-tag\_ok' og markeret hvori den store forskel ligger. Hvis der var isoleret som jeg har markeret, så ville det være en uventileret konstruktion, men nu er det blot en almindelig ventileret tagkonstruktion, hvorpå der på det oprindelige tag er udlagt isolering, som ingen funktion eller virkning har ud over kileopbygning, som sikrer korrekt fald på taget, da der fra opførelse formodentligt har være helt fladt tag uden eller med stærkt begrænset fald og i 1:40 hældning som det beskrives for almindelig god udførelse i dag.
