# Ankenævnet *for* Forsikring

Den 8. oktober 2025 blev i sag nr. 102573:

Gjensidige Forsikring  
A.C. Meyers Vænge 9  
2450 København SV

Forsikringstageren har ejerskifteforsikring. I klageskema af 11/11 2024 har klageren bl.a. anført:

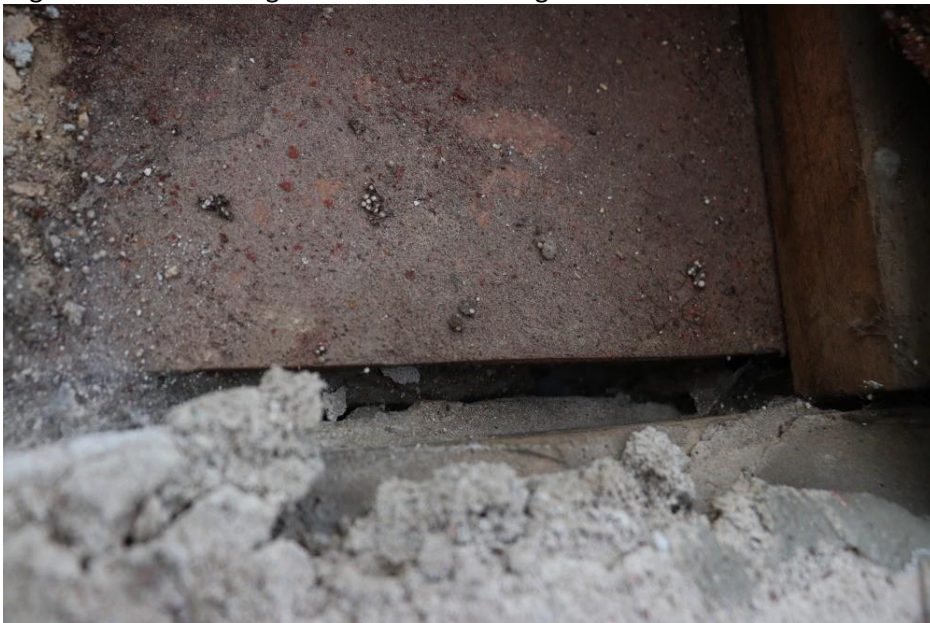
Som mistænkt på baggrund af det ene kendte eksempel i skadesanmeldelsen, viste det sig også i praksis, at der flere steder er større gab mellem undertag og gavlvæg, med deraf følgende fri passage af kondens fra tagstenenes underside og ned i hulmuren.

*Nyt eksempel på større gab i undertaget*

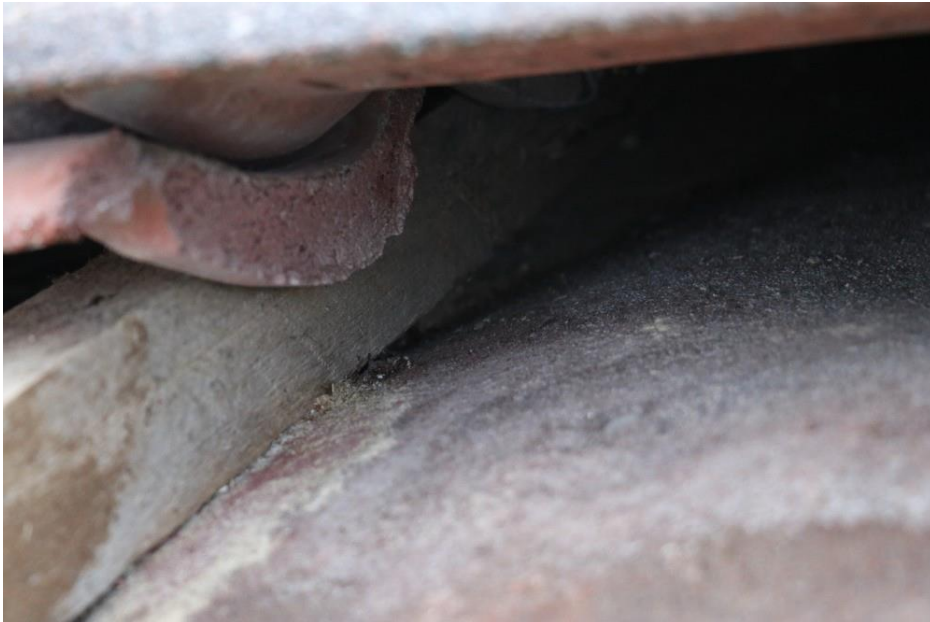
Generelt er både tagpladeunderlaget og lægterne i rimeligt god stand, uden synlige fugtskader - trods mangel på afstandsstykker mellem lægter og tagpladeunderlaget.

Dette kan delvist tilskrives den tætte tagoverflade og - i et ukendt omfang - den alt for store og utilsigtede ventilation gennem de utætheder, der nu er repareret.

*Manglende afstandsstykker mellem lægter og tagpladeunderlag*

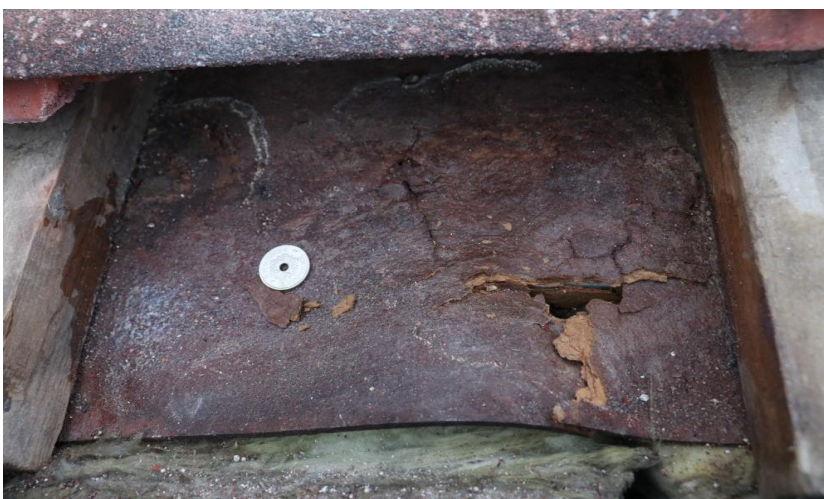
Ved inspektionen viste det sig, at der var en større fugtskade på tagpladeunderlaget, lige over stuevinduet og dermed over den plade, der er placeret over vinduet.

At det er her, den største skade er sket - og dermed nok den største fugtpassage har været - er lidt overraskende, når det ret store åbne areal mellem undertag og gavlmur tages i betragtning (der har været gab på op til 5 cm over adskillige meter af gavlen). Det siger til gengæld en del om, hvor stor utætheden ved selve pladen har været.

*Stærkt beskadiget tagpladeunderlag*

Bemærk, at der ikke bare er et hul, men også revnedannelse ud fra hullets ender, og i flere retninger. Desuden er tagpladeunderlaget bulet op af fugtpåvirkning, og pladen er faktisk så sprød, at dens styrke er væsentligt reduceret.

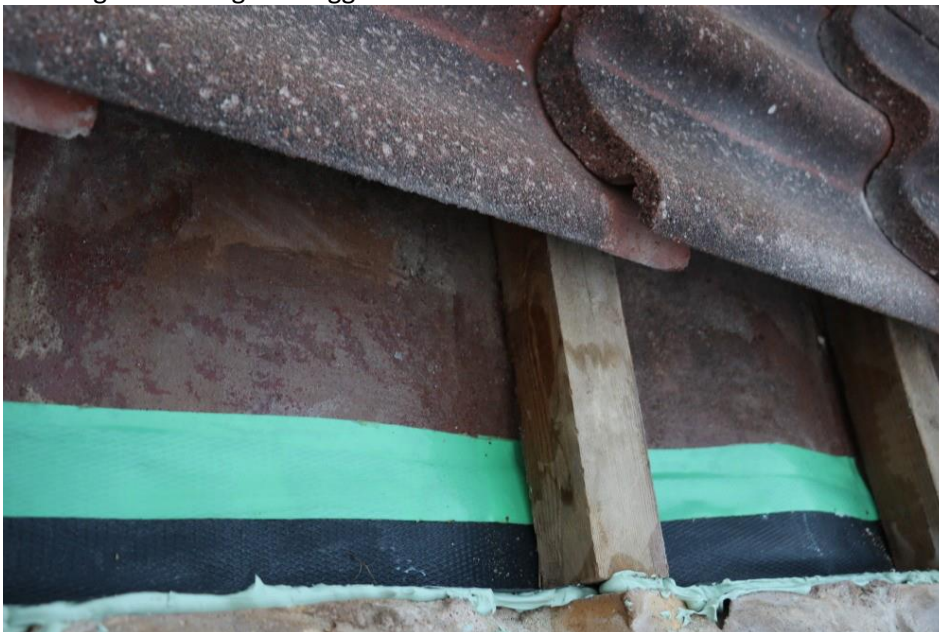
*Pålimning af folie*

Langs hele gavlmuren er der pålimet folie for at forhindre nedsivning af f.eks kondensvand ned i hulmuren gennem det større gab i undertaget.

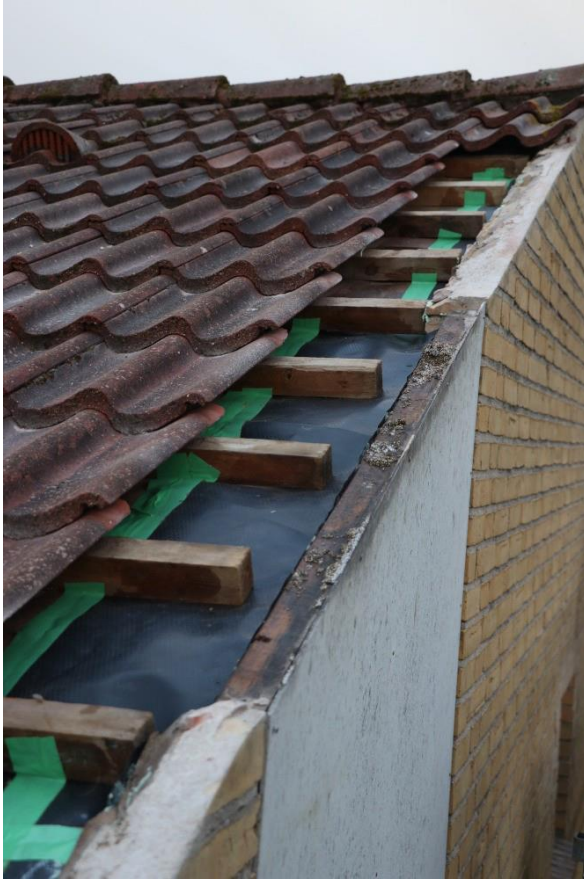
*Pålimning af ekstra bred folie over gavlvindue*

Størrelsen af det beskadigede areal samt den reducerede fleksibilitet og styrke (sprødhed) i underlaget som følge af den eksisterende fugtskade, gør formentlig reparationen noget mindre holdbar end den ellers ville have været.

På den stærkt beskadigede del over vinduet, er der pålimet ekstra bred folie.

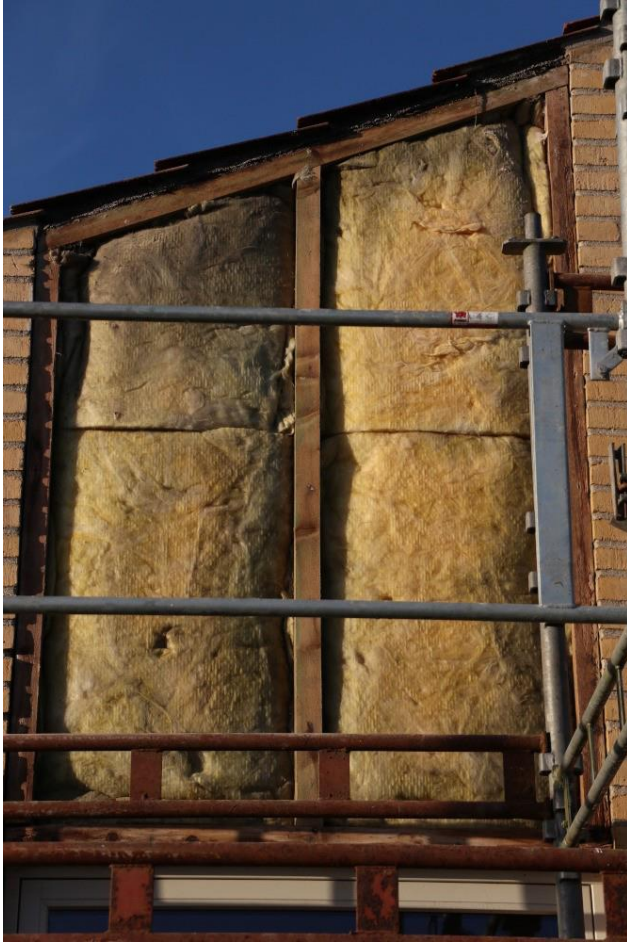
*Bag pladen i østgavlen*

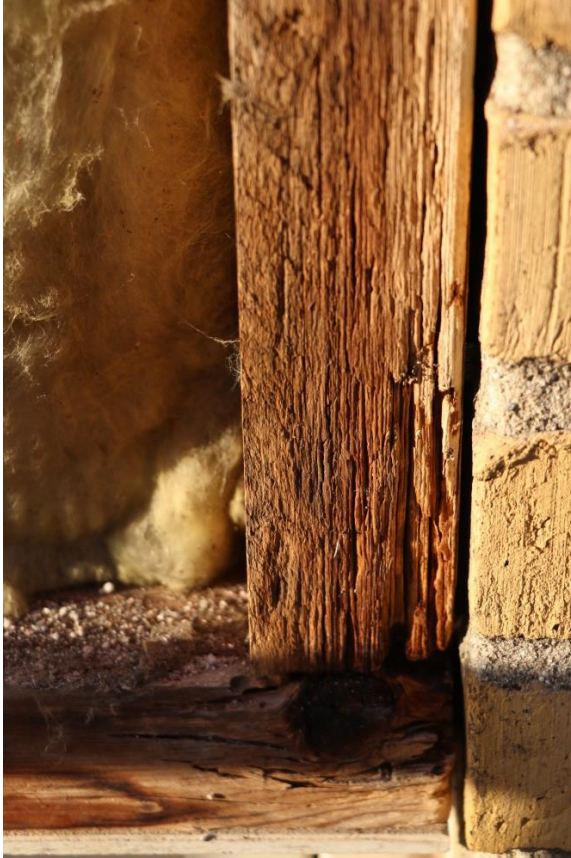
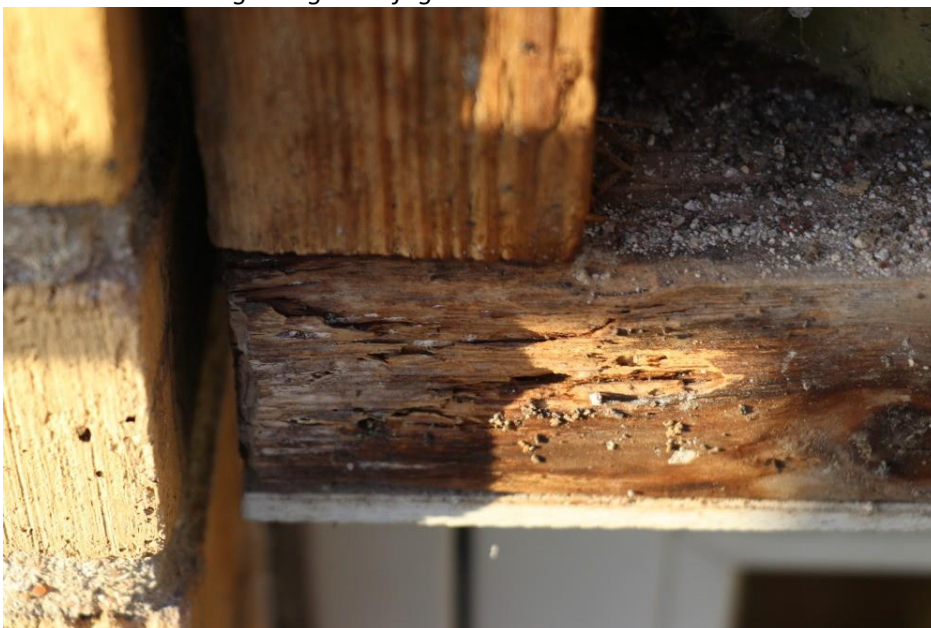
Ved nærmere inspektion ses, at træværket er kraftigt angrebet af råd flere steder - specielt nederst, men også langs siderne.

*Råddent træværk og manglende fuge*

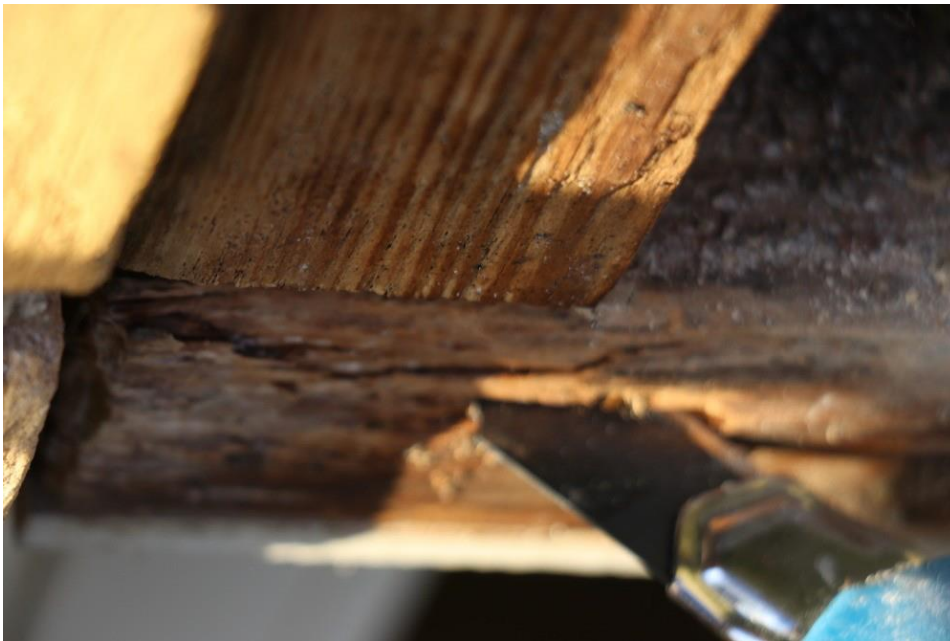
Træet er tilpas råddent til, at en hobbykniv kan indsættes dybt uden synderlig kraftpåvirking.

*Råddent træværk*

Af samme grund er en udskiftning af træet en nødvendighed for at sikre en vindtæt samling efterfølgende, eftersom de rådne træ ikke længere er i stand til at fæstne søm eller skruer holdbart.

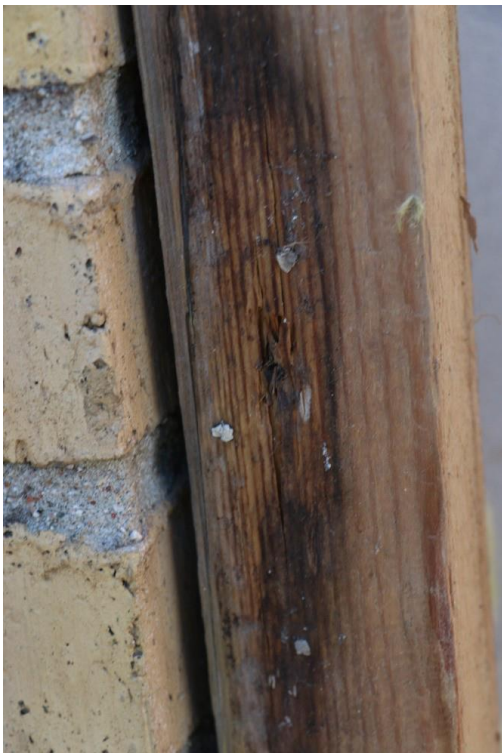
Et nærfoto viser ekstra tydeligt den manglende tætning (fuge) mellem (det nu rådne) træværk og muren.

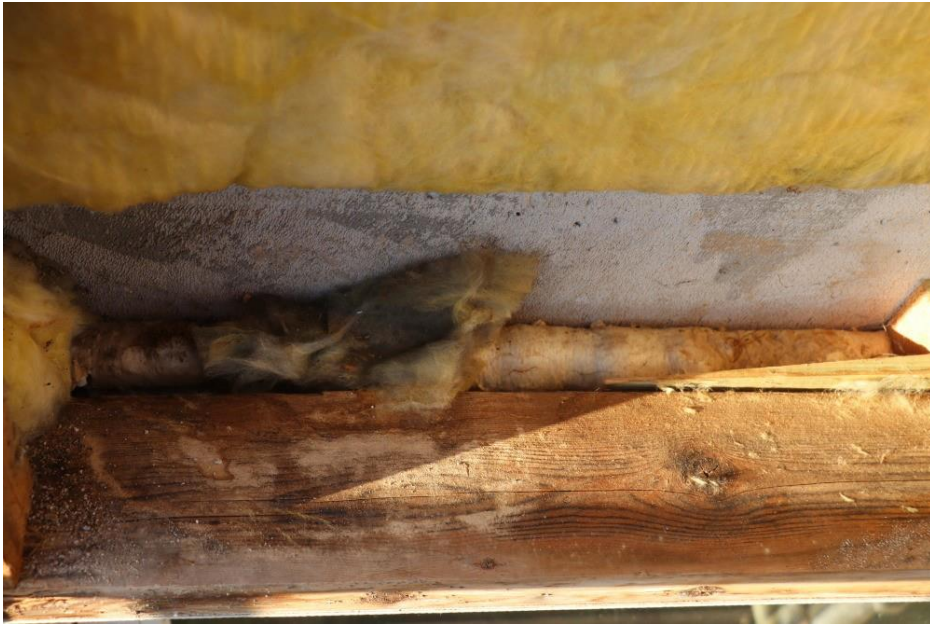
Flere steder i isoleringen ses tydelig mørkfarvning, antageligvis af svampesporer

*Misfarvet isolering in situ*

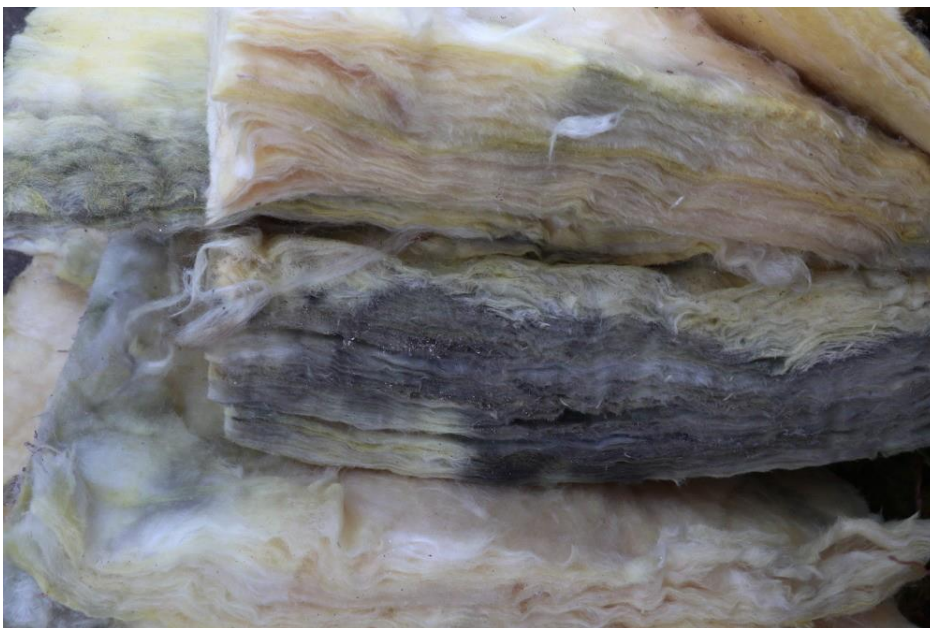
*Misfarvet isolering, efter nedtagning*

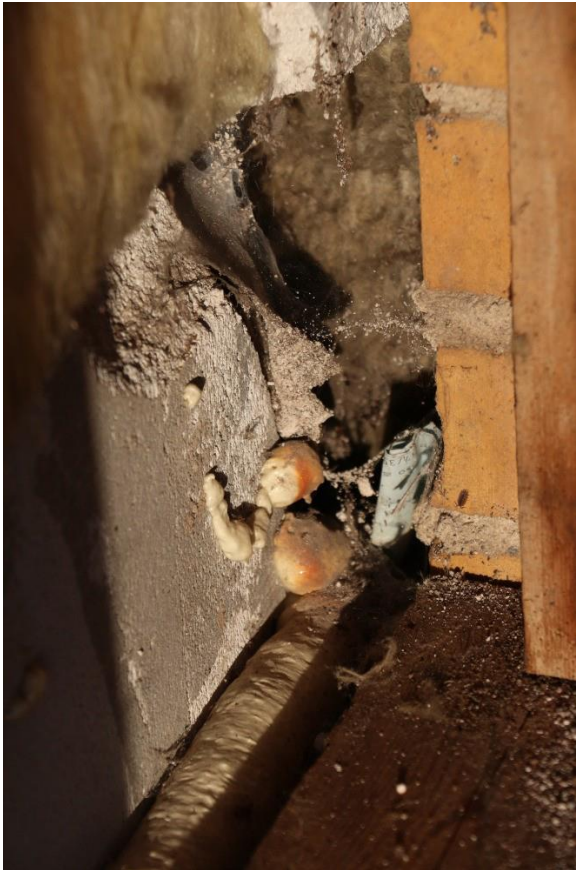
*Papir fundet i hulmuren*

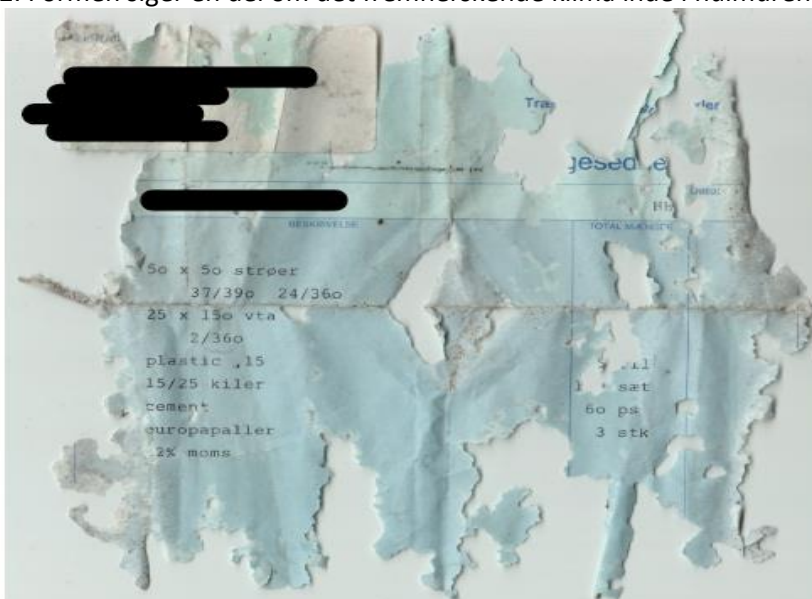
1. Indholdet dokumenterer, at papiret må have ligget der siden husets opførelse.
2. Formen siger en del om det fremherskende klima inde i hulmuren i husets levetid.

*Papirets form og indhold*

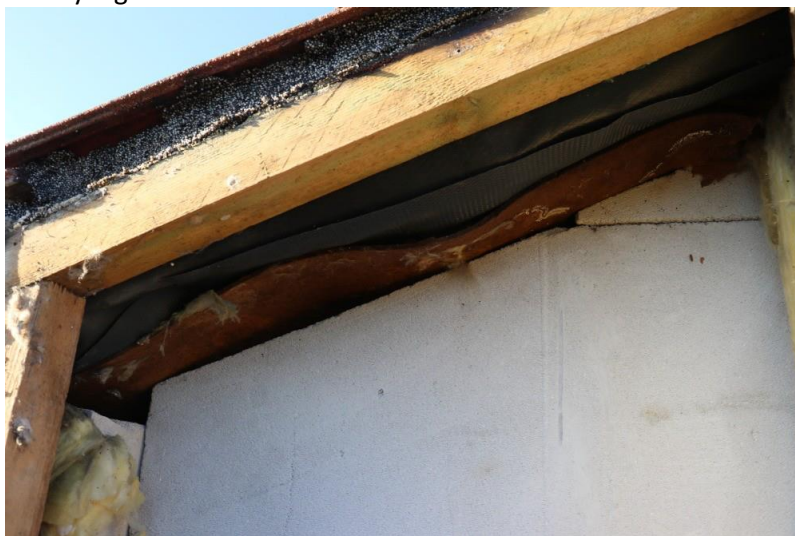
På nedenstående billede er den nyopsatte folie synlig, men det meste af skaden på undertaget er ikke synlig fra denne vinkel.

*Undertaget bag pladen*

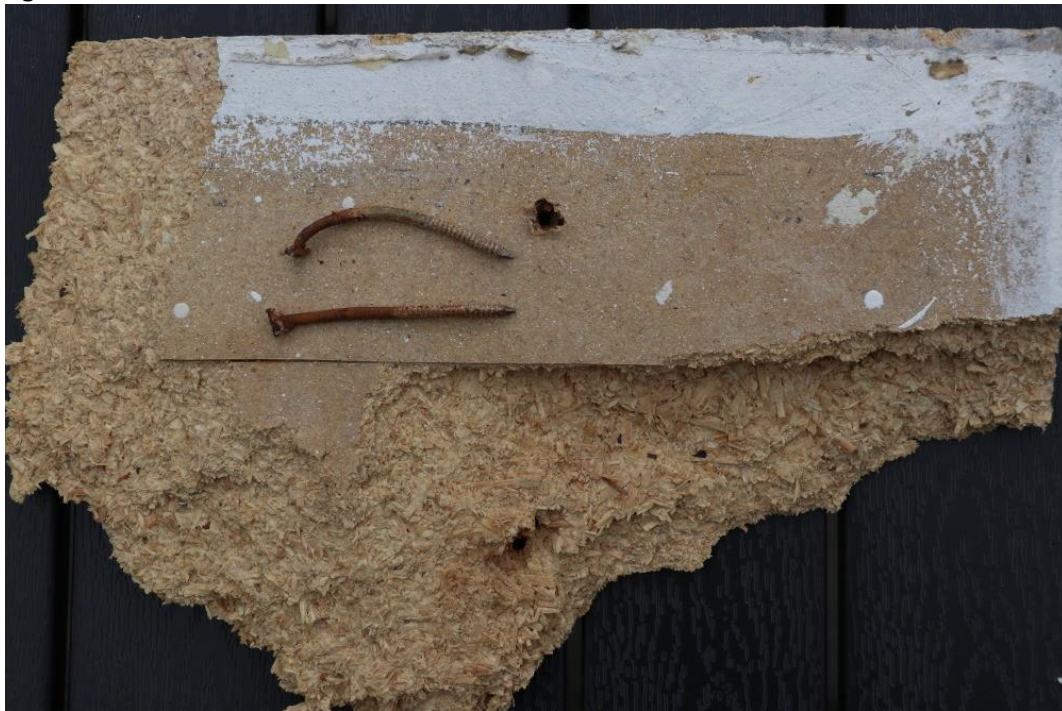
*Rustne søm udtrukket af gulvspånplade*

Gulvspånpladens hjørne øverst til højre har ligget i det nordøstlige hjørne af stuegulvet. Sømmene er 6 cm lange og har altså siddet ca. 15 cm inde på gulvet, i den yderste strø.

Der ses en mindre, men dog tydelig, misfarvning inde i selve spånpladen.

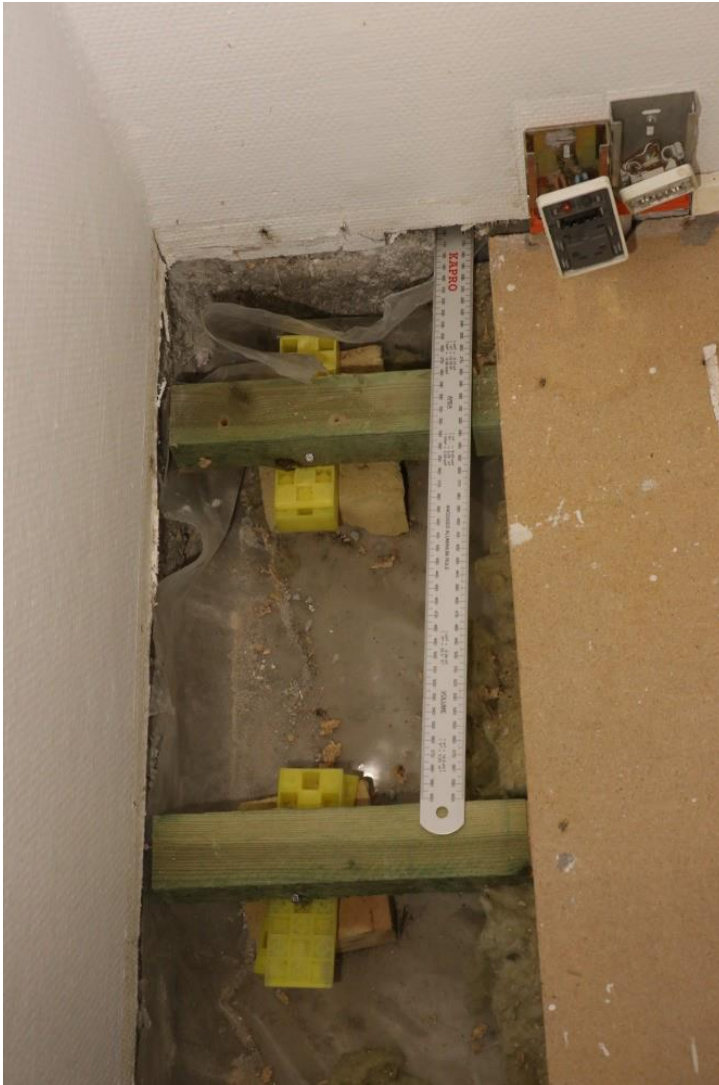
*Åbent stuegulv og 'revne'*

Det åbne stuegulv, med 'revnen' øverst i billedet.

I den øverste (yderste) strø ses tydeligt huller fra de rustne søm.

Linealen er indsat i 'revnen' og viser, at den er godt 16 cm dyb (indervæggen er 150 mm, så 'revnen' går direkte til hulmuren). 'Revnen' fortsætter til højre bag kontakterne.

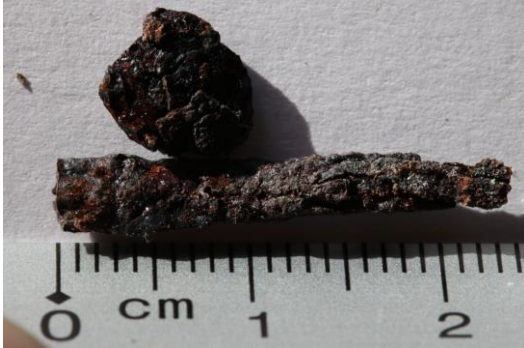
Ekstremt rustent søm

Et søm sad direkte i soklen (som afstandsstykke til strøen, og har dermed været minimal kuldebro). Sømmet (der jo har siddet 'indendørs' siden 1985) var så medtaget af korrosion, at det ikke kunne trækkes ud i eet stykke.

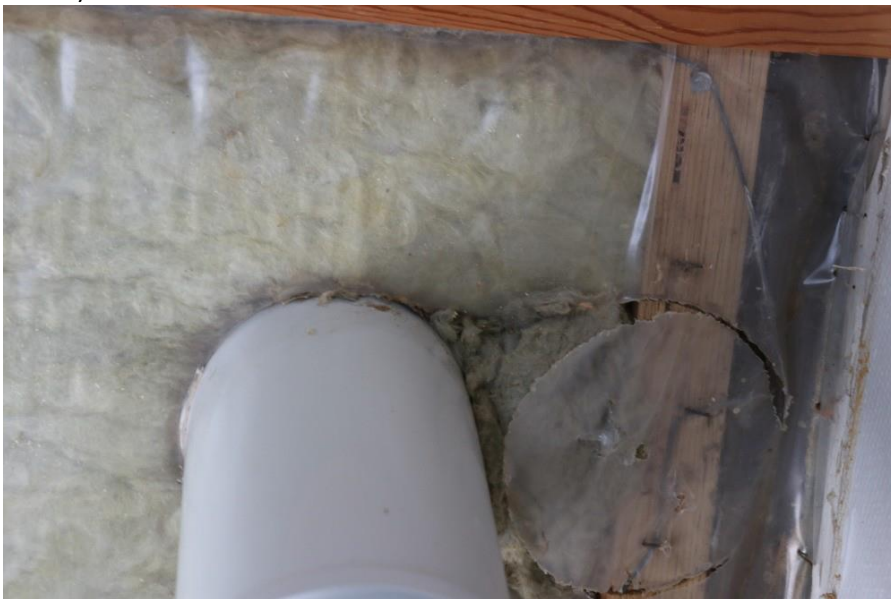
En - meget - sandsynlig forklaring på, hvor en stor del af denne luft kommer fra, er netop det hul i loft og dampspærre bag aftræk til fyret, som jeg foreviste taksator (benævnt 'forhold 4' i høringsvaret):

*Hul i dampspærre og manglende isolering i bryggersloft*

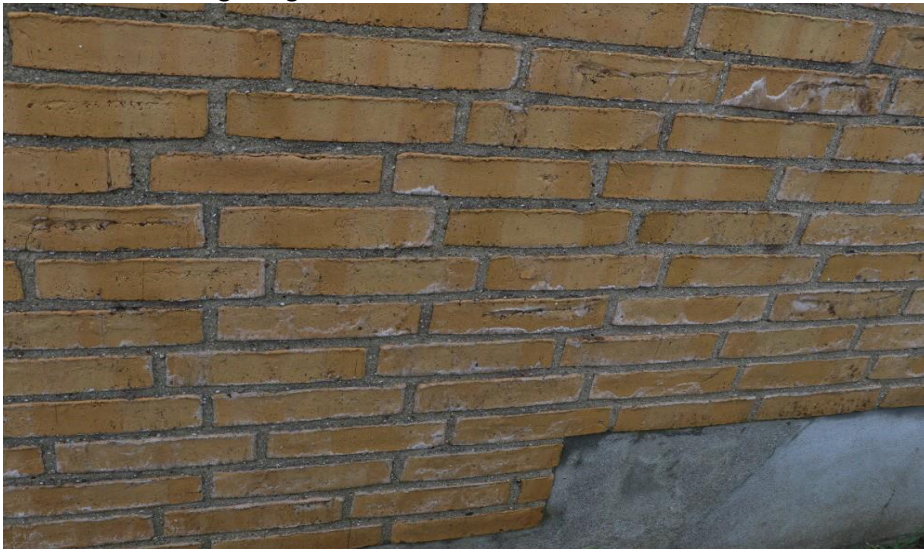
*Opfugtning af sokkel nær hullet i bagmuren*

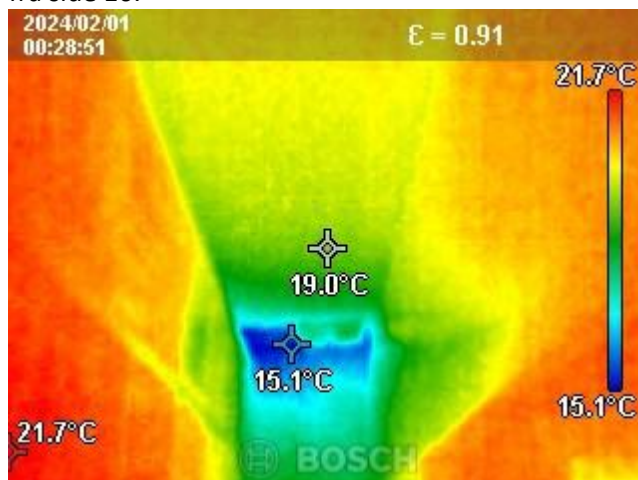
*Termografi af det kolde gulv i stuens nordøstlige hjørne*
